KONYA ALAEDDİN CAMİSİ YAPIM EVRELERİ ÜZERİNE DÜŞÜNCELER

Neslihan ASUTAY-EFFENBERGER

SOME REMARKS ON THE BUILDING PHASES OF THE ALAEDDIN MOSQUE IN KONYA

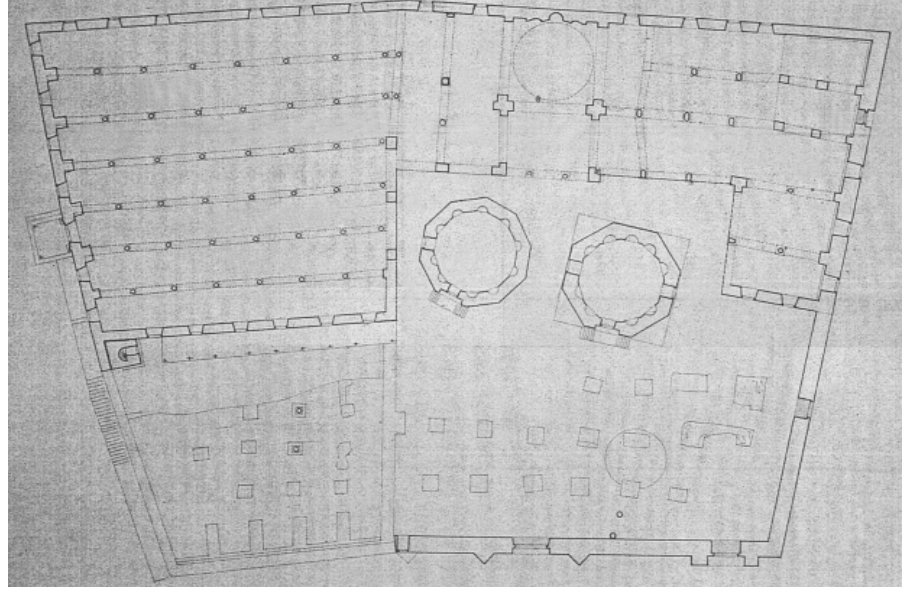
Resim 1. Alaeddin Camisi, Plan. (Erol Yurdakul, Anon., 1996, 170, Plan 1).

Konya şehir merkezinde aynı adı taşıyan tepe üzerinde yükselen Alaeddin Camisi, Anadolu'nun Selçuklular devrinden kalma en önemli, ancak en problemlili anıtlarından biridir (1). Güneyde bir ibadet mekanı ve buna kuzeyden U formunda birleşen bir avludan oluşur (**Resim 1**). İbadet mekanı türdeş (homojen) olmayan üç bölümden meydana gelir. Bunlar doğudan batıya; kible duvarına paralel yedi nefli bölüm (çok ayaklı birim); mihrap önü kubbeli mekan ve kible duvarına paralel beş nefli batı kanat olarak sıralanabilir (2). Caminin güney duvarı çok ayaklı birim ile mihrap önü kubbeli mekanın birleştiği noktada kuzeye doğru hafif kırılarak batıya devam eder; böylece çok ayaklı birimin kible yönünden sapma yapmasına karşılık, mihrap önü kubbeli ünite doğru kible yönünü gösterir (Karamağaralı, 1982, 121-32). Avluda yanyana iki kümbet bulunmaktadır. Doğudaki ongen kümbet II. Kılıç Arslan'a ait bir kitabe taşır (3). İnşaati hangi sultan tarafından başlatıldığı tartışma konusu olan batıdaki sekizgen kümbet ise tamamlanmamıştır. Avlu duvarları da birlik göstermez: Doğu ve kuzeydoğu cephesinin monotonluğuna karşın, kuzeybatı cephe kitabeleri, devşirme sütunlarla hareketlendirilmiş açıklıkları ve iki portali ile anıtsal bir görünüme sahiptir (**Resim 2**). Mevcut birimlerin dışında, avluda gerçekleştirilen sondajlarda da bazı kalıntılar tespit edilmiştir. Cami değişik devirlerde yoğun tamirler geçirmiş ve özgün kütle ve malzemesini büyük ölçüde kaybetmiştir (4).

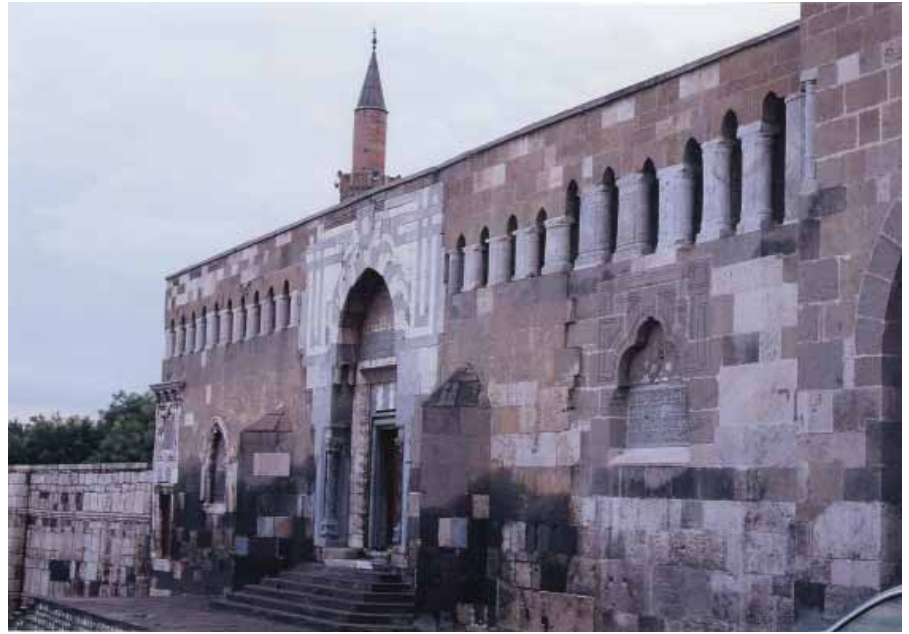
Resim 2. Avlu duvarı, kuzeyden (Asutay-Effenberger, 2003).

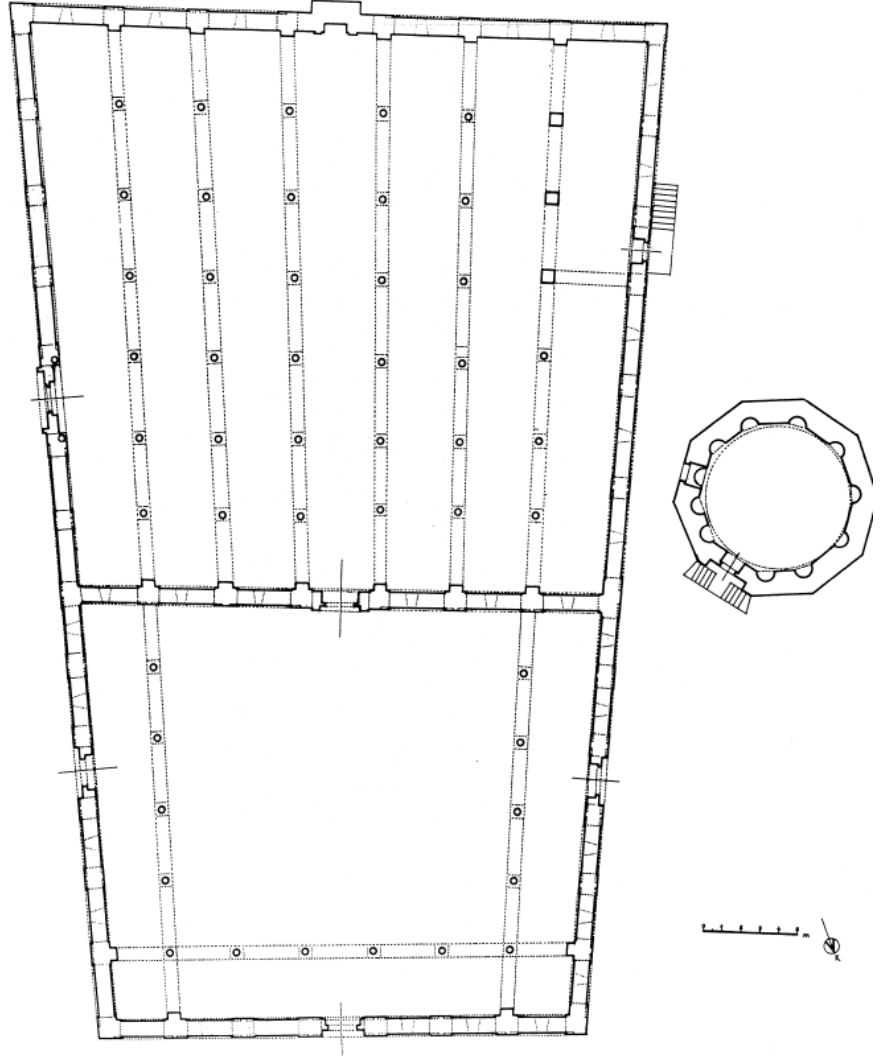
Resim 4. Karamağaralı'ya göre Alaeddin Camisi restitüsyonu (Karamağaralı, 1982, 127, Şekil 2).

The arcaded wall, which separates today the hypostyle hall from the central unit, is interpreted by Karamağaralı as west wall of the first edifice. He believes that the arches were originally blind and they served as surface articulation. In his hypothetical reconstruction, the author divides the eastern wall into seven and the western wall into six vertically portions, while he separates each nave into seven bays. So that the supports, especially these of the western row, on his plan, are not positioned on the same axis with the piers, on which the arches rest.

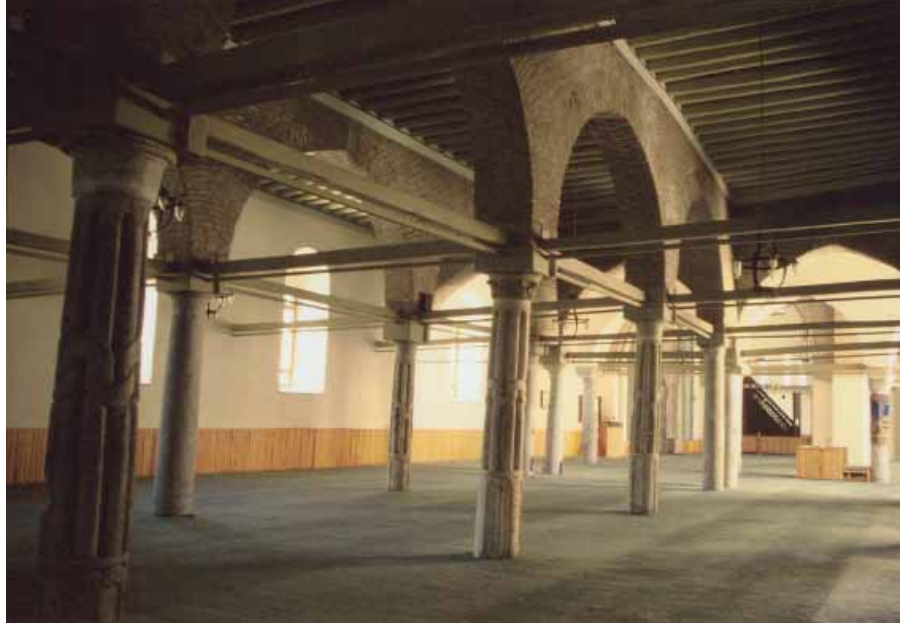
Resim 5. Doğudaki çok sütunlu mekanın içerden görünüşü (Asutay-Effenberger, 2003).

İkinci soru, ilk yapı grubuna ait birimlerin taşıyıcı elemanlarının nasıl olduğudur. Karamağaralı yedi üniteli, yedi nefli olarak düşündüğü ve ilk cami olarak kabul ettiği mekanın kemerlerinin kuzey ve güneyde T şeklindeki duvar payelerine oturduklarını söyler, ancak nefleri birbirinden ayıran taşıyıcılarla ilgili bir açıklama yapmaz (Karamağaralı, 1982, 123). Çiziminde ise bunlar sütun dizileri olarak gösterilmişlerdir, ki çoğu - özellikle batıda - kemer ayaklarıyla aynı hizada verilmemiştir (**Resim 4**). 1687 tarihli bir Osmanlı onarım belgesinden yola çıkan Osman Uysal, Karamağaralı'nın çizimindeki sütun sayısının eksik olduğunu, bu belgeye göre çok ayaklı üniteye 49 sütunun bulunması gerektiğini, 1687 tarihinde hala kibleye dikey durumda olan neflerin yönlerinin bu onarım esnasında değiştirildiğini öne sürer ve böylece bu birimde yedi gözlü yedi nefin bulunduğunu ve bunların bugünkü sütunlarla birbirinden ayrıldığını *a priori* kabul eder (12). Alaeddin Camisi'nin her üç biriminde bugün çifte, tek ve düğümlü olmak üzere üç sütun tipi taşıyıcı eleman olarak karşımıza çıkmaktadır (**Resim 1, 5 ve 6**). Düğümlü sütunların sadece çok ayaklı üniteye bulunmalarına karşın, diğer iki tip her üç mekanda

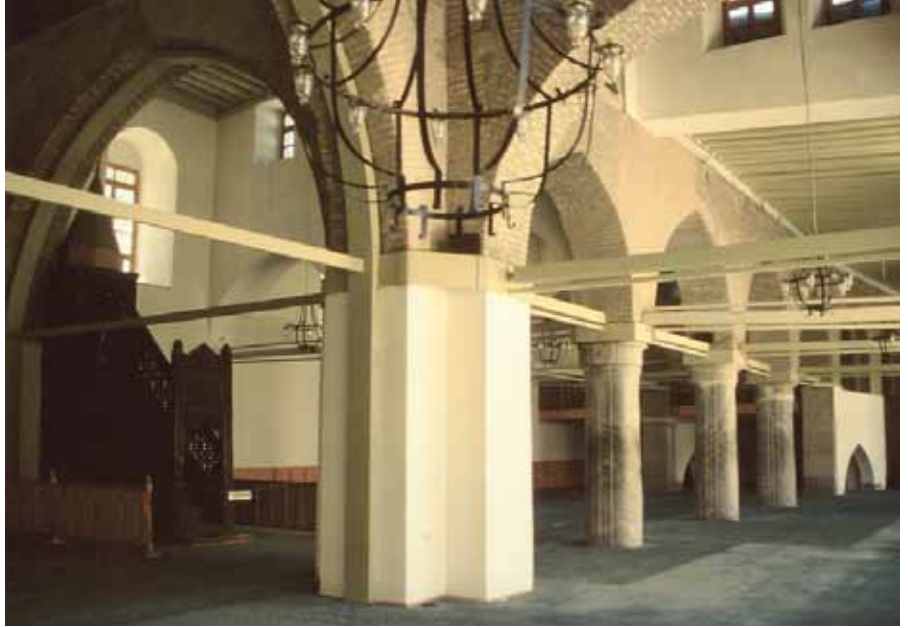
Resim 6. Batı kanadın içerden görünüşü (Asutay-Effenberger, 2003).
