## ODTÜ MİMARLIK FAKÜLTESİ GENÇAY KASAPÇI DUVAR PANOSU KORUMA ÇALIŞMASI

Filiz DİRİ AKYILDIZ\*, Ömür BAKIRER\*\*

**Anahtar Sözcükler:** Gençay Kasapçı; ODTÜ Mimarlık Fakültesi; seramik duvar panosu; modern miras; kültürel miras koruma

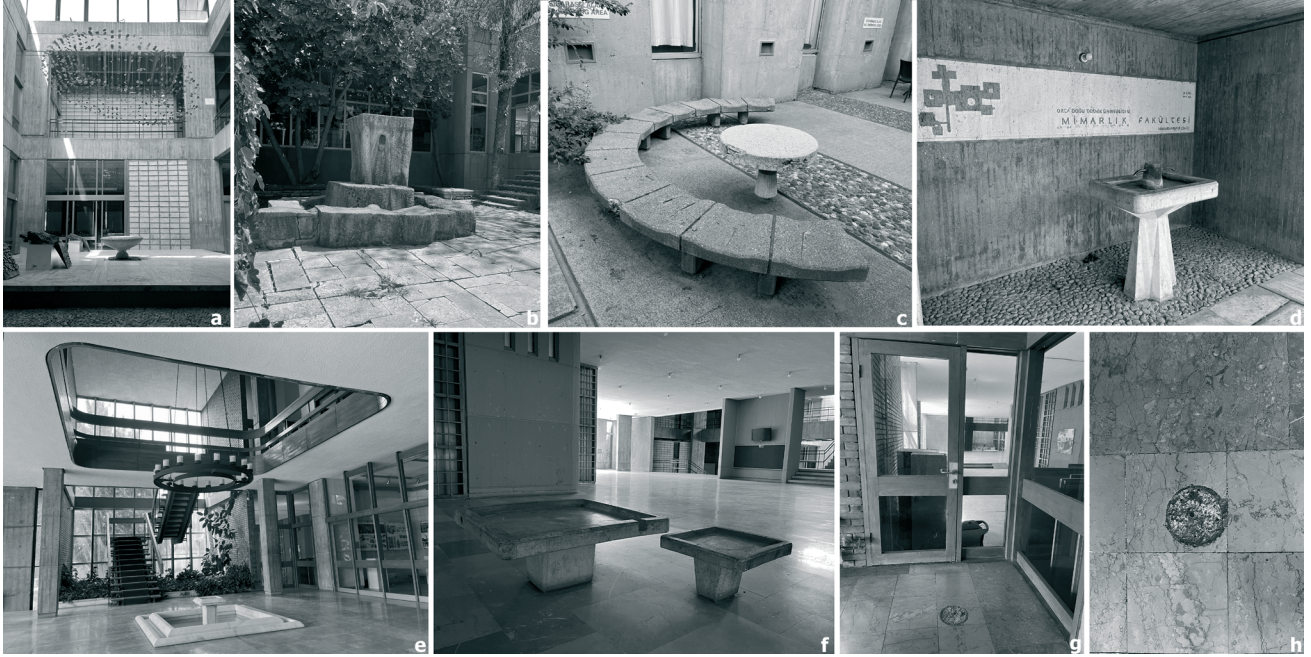
**Resim 2.** ODTÜ Mimarlık Fakültesi plastik öğelerinden örnekler: (a) göbek taşı, (b) iç avlu ve havuz, (c) alt giriş kat oturma plastiği, (d) su sebili, (e) dekanlık havuzu, (f) G3 beton sehpalar, (g-h) H1 beton sehpaye ait iz (F. Diri Akyıldız, 2024)

1990'ların başında G3 giriş holünde Kubbealtı'nın doğusunda kalan alanın kapatılarak arşiv olarak kullanıma açıldığı ve 2004 yılına kadar bu amaçla kullanıldığı bilinmektedir. Arşive giriş beton sehpanın bulunduğu platformdan aşağı bir merdiven vasıtasıyla sağlanmıştır. Tam olarak giriş açıklığının önünde bulunan tekli birim bu dönemde kaldırılmış olmalıdır. Bu tekli birimin günümüzdeki durumuna ilişkin veriye ulaşılamamıştır, ancak zemin bağlantısına ilişkin iz özgün yerinde tespit edilmiştir (**Resim 2-h**).

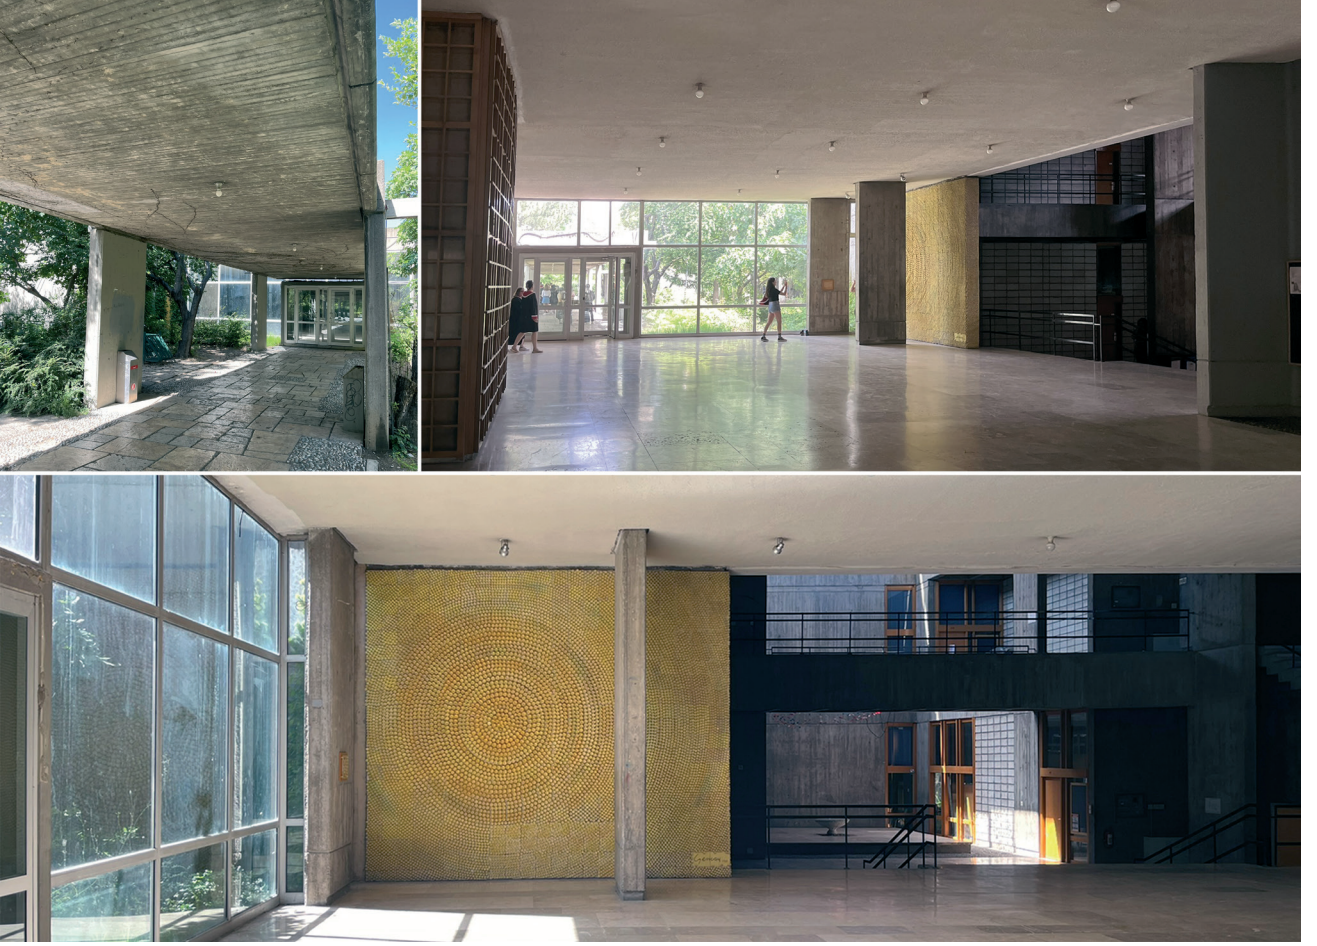
**Resim 3.** Mimarlık Fakültesi ve alle arasındaki bağlantıyı sağlayan giriş saçağı, ana giriş mekânı ve göbektaşı ilişkisi (F. Diri Akyıldız, 2024)

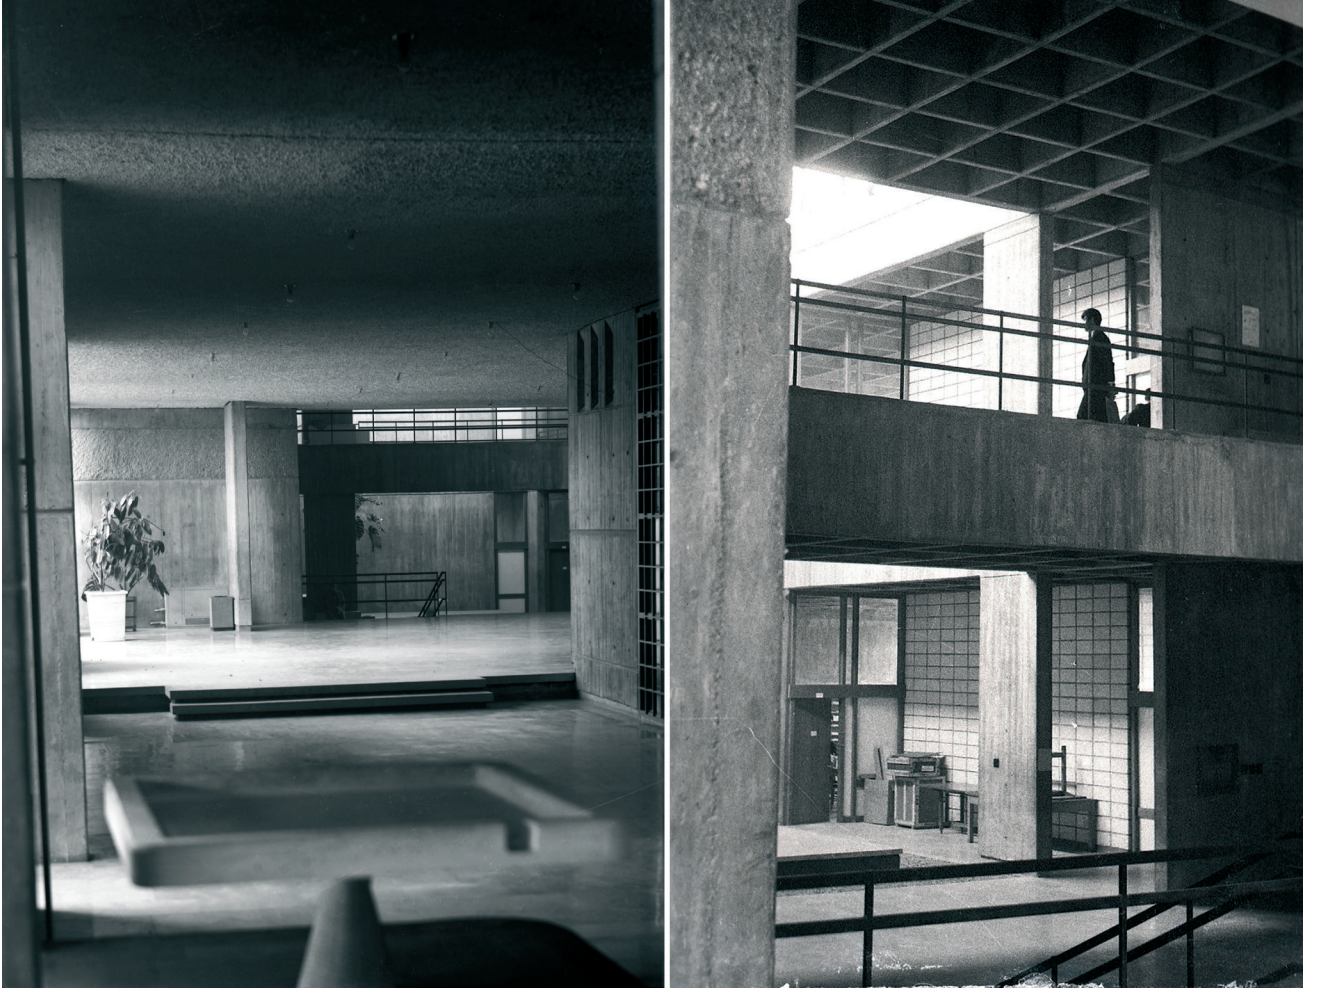
**Resim 4.** F Blok +375 kotu döşeme kaset hizasında duvarın G3 giriş mekanına cephe veren yüzünde meydana gelen doku farklılaşması (Salt Araştırma, Altuğ-Behruz Çinici Arşivi)

anlaşılmaktadır. Bahsi geçen müdahaleye konu olan duvar F Blok'un G3 giriş mekanını sınırladığı yüzeydir (**Resim 4**). Mimarlık Fakültesi'nin inşaat ve ilk kullanım yıllarına ait eski fotoğraflar açısından özellikle Salt Araştırma, Altuğ-Behruz Çinici Arşivi ve ODTÜ Bellek oldukça zengin içeriğe sahip arşivlerdir, ancak bahsi geçen duvara ait yalnızca iki fotoğraf bulunmaktadır (**Resim 4**). Çeperinde yer alan mekanlar fotoğraflanırken duvarın kadrage girmemesine neredeyse özen gösterilmiştir. Müdahaleye rağmen bu alanda duvar yüzünde istenilen ve yapının bütününde ulaşılan doku niteliğine ulaşılamamıştır. Strüktürel dayanımı etkilememekle birlikte, duvar düşey doğrultuda düzgün bir aksa da sahip değildir.

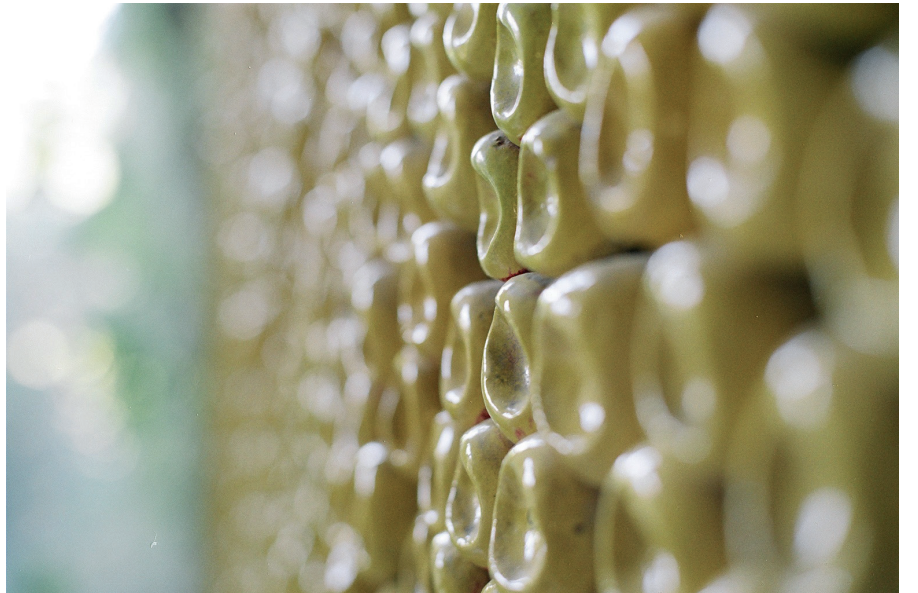
**Resim 6.** Mimarlık Fakültesi Gencay Kasapçı duvar panosu detay fotoğrafı (Güliz Korkmaz, 2014)

Kasapçı'nın, Tükel Yavuz (1995, 2) tarafından yerleşkenin oluşumunun kaynağı olarak tanımlanan ortak şiirsel vizyona sahip olduğu açıkça görülmektedir (13), ki belki de Kasapçı'nın hiç ve sonsuz olan noktalarının sanki birlikte tasarlanmış ve oluşmuşçasına yapının ayrılmaz bir parçası haline gelmiş olmalarının sırrı da budur (Resim 6).

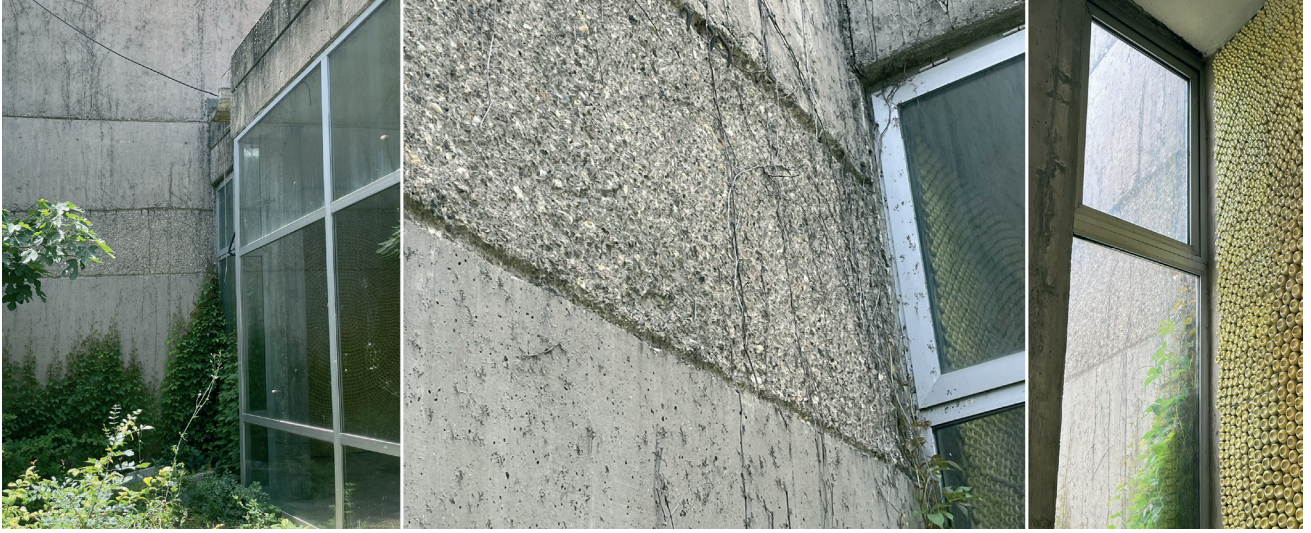
**Resim 9.** 20.Ekim.1962 tarihinde F Blok +375 kotu döşeme kasetlerinin uygulamasında meydana gelen soruna dair günümüzde yapıda okunan iz (F. Diri Akyıldız, 2024)

Günümüzde, duvarın G3 mekânı içinde kalan kısmındaki imalat hatasından kaynaklı izler Gencay Kasapçı panosu tarafından örtülmüştür. Panonun bulunduğu duvarın dış mekâna doğru uzanan kısmında, F Blok dış yüzünde, açıkta kalan izler ise saçaklı giriş avlusundan okunabilmektedir (**Resim 9**).

İlk olarak bu çizimler kullanılarak panonun yatay ve düşey akslardaki sürekliliği, panoyu oluşturan karoların duvar ile bağlantısında zaman içinde meydana gelmiş olabilecek sorunlar, kontrol edilmiştir. Bağlantılarda zayıflama ya da yapısal bir sorun izlenmemiş, yalnızca pano düşey aksında plan dışı bir eğim tespit edilmiştir. Ancak belgeleme çalışmaları bu eğimin duvarın bütününde devam ettiğini göstermiş, eğimin binanın-duvarın inşa sürecinden kaynaklı olduğu anlaşılmıştır (**Resim 9**).

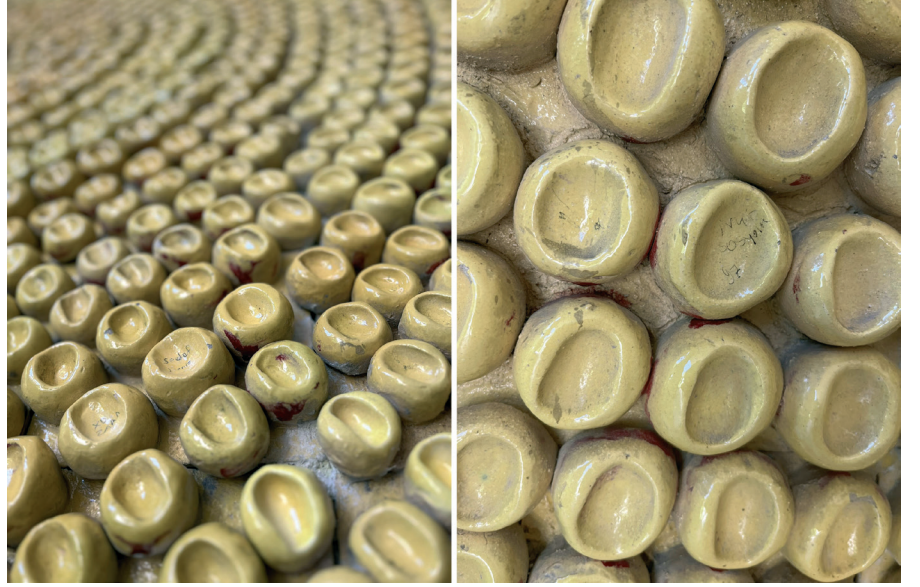
**Resim 10.** 1969 yılında panonun açılış törenini protesto etmek için atılan kırmızı boyanın izleri, birimler arasında kalan boya kalıntıları (F. Dirî Akyıldız, 2024)

Gencay Kasapçı 2014 yılında, panonun açılışında gerçekleşen protestoyu seslerini duyurmak isteyen üniversite öğrencilerinin sisteme ilişkin eleştirilerini ifade etme biçimlerinin bir aracı olarak değerlendirmiştir (Yavuz, 2015, 498). Pano açılışının protestosunda kullanılan kırmızı boyanın izleri ilk defa bu dönemde siyasi bir kategori olarak tanımlanan gençliğin tanığı olarak kültürel ve tarihi değer arz eder. Boya izleri günümüzde de pano üzerinde takip edilebilmektedir (**Resim 10**).

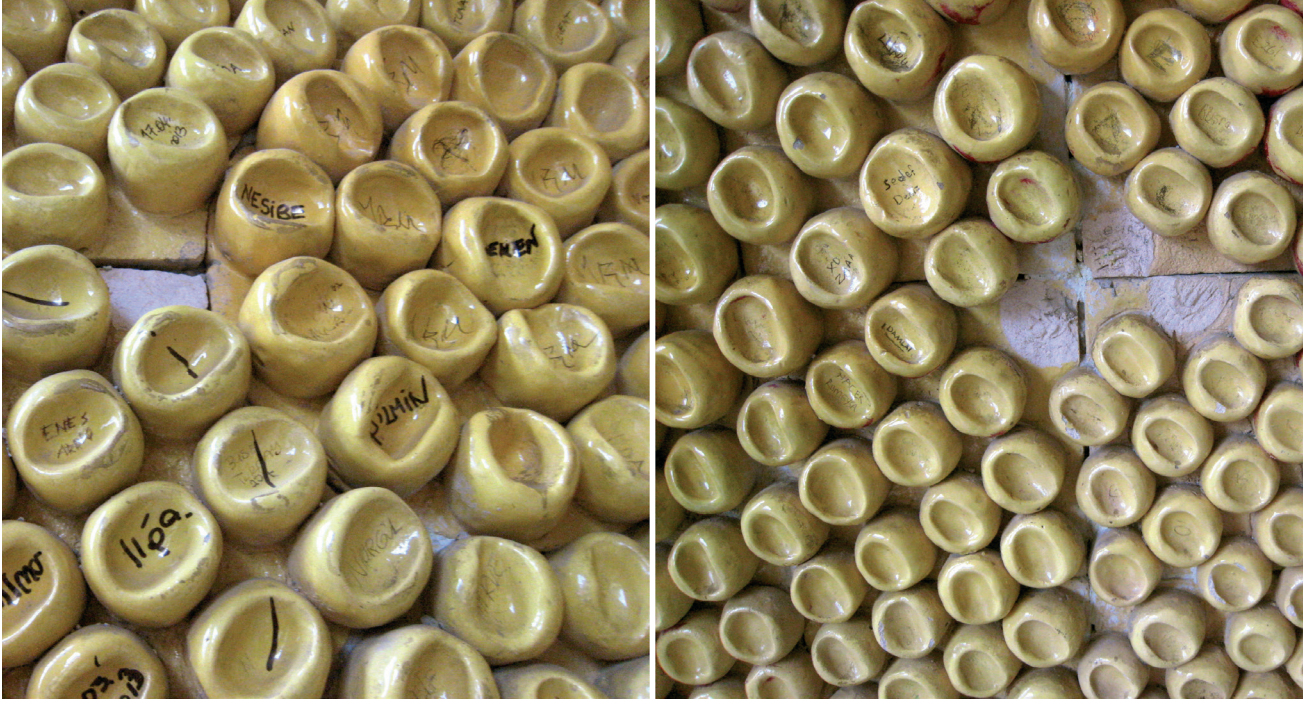
Resim 12. İnsan eliyle meydana gelen tahribat (Ö. Bakırer, 2016)

Ancak artan bu ilgiyle birlikte, 2000'li yıllarda, ait olan-sahip olan sınırlarının berraklığını yitirdiği bir noktada, kimileri açısından panonun bireyler için olan değeri toplumsal değerine baskın gelmeye başlamıştır. Bazı örneklerde panoya doğrudan dokunma dürtüsü eserin vücut bütünlüğünü ihlal etme seviyesine ulaşmıştır. Nadir de olsa, mezun olurken pano birimlerinin üzerine isim yazarak kendi izini bırakma çabasıyla ve hatta eksiltme yoluyla birimleri birer anı objesi/ganimet olarak ele geçirmek gibi davranışlarla, pano insan eliyle tahrip edilmeye başlanmıştır (Resim 12).

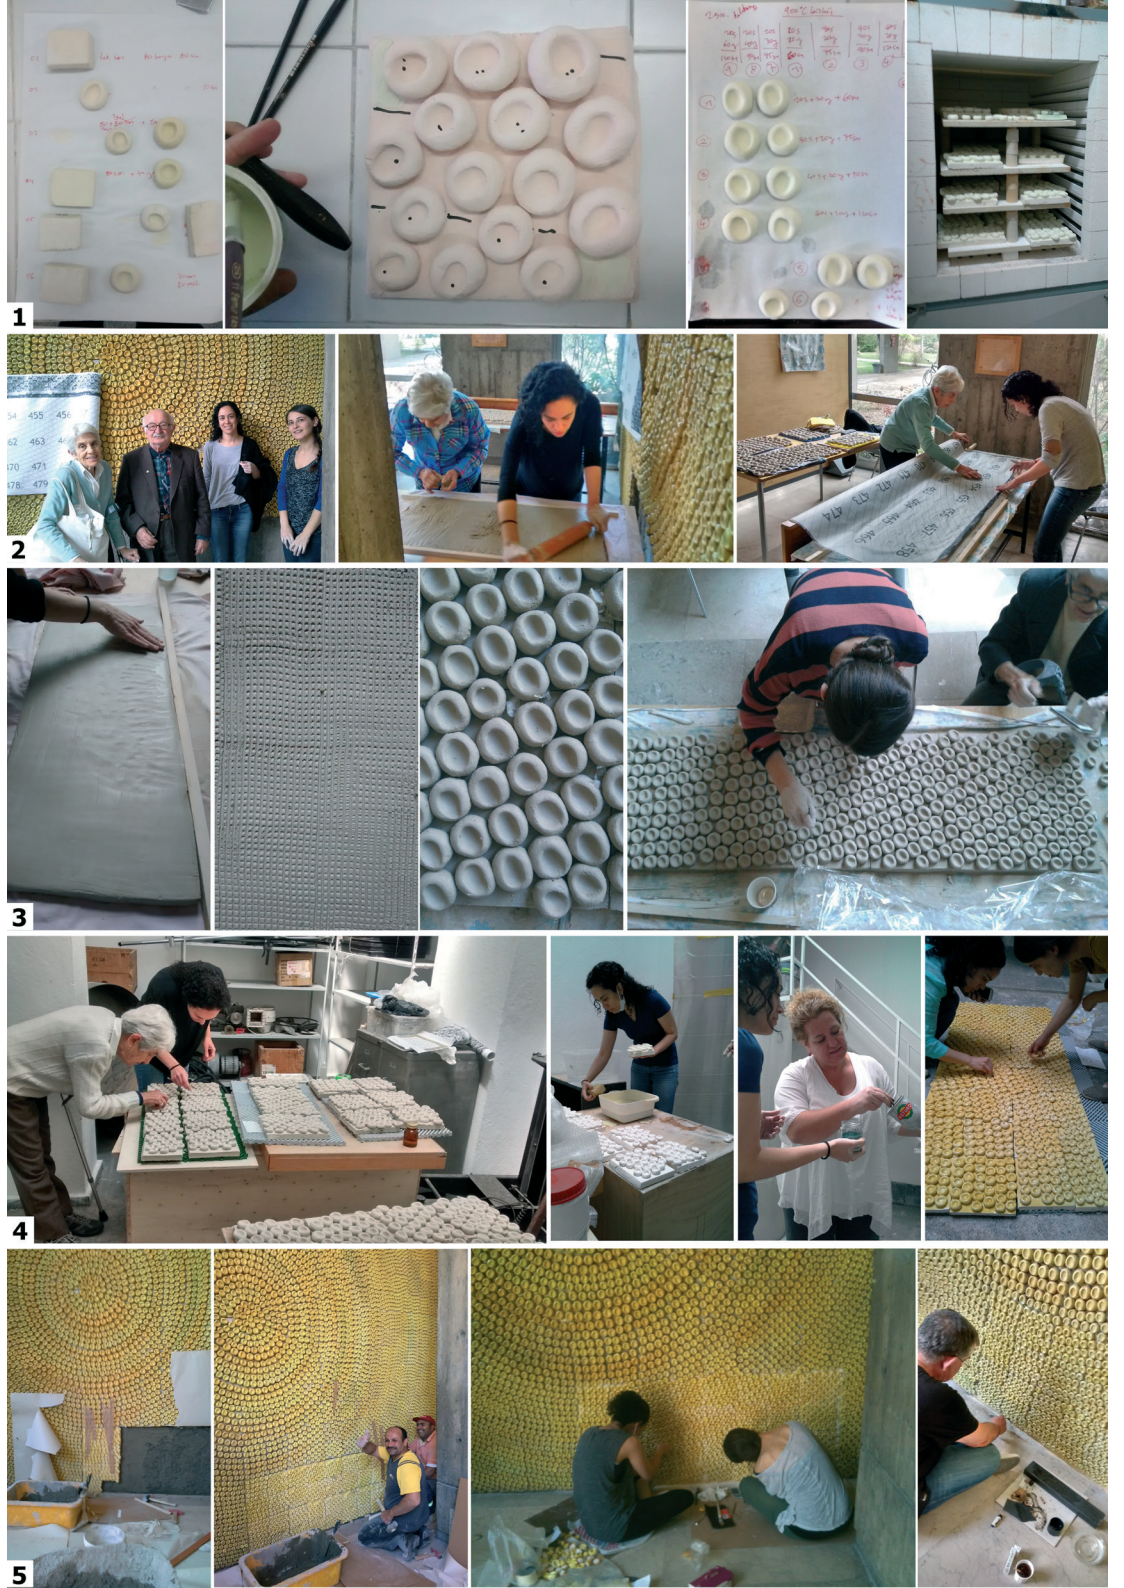
**Resim 14.** Parçaların yeniden üretiminde farklı aşamalar: (1) çamurun hazırlanması, çamur ve sır deneme parçaları ve deneme fırınlanması, (2) küçülme payına uygun ölçülerin belirlenmesi, plakaların açılması ve kılavuz hizaların belirlenmesi, (3) plakaların ve birimlerin üretilerek uygun şekilde perdahlanması ve biçimlendirilmesi, (4) bisküvi fırınlanması yapılan parçaların daldırma ve püskürtme teknikleri ile sırlanması ve sır fırınlanmasının gerçekleştirilmesi, (5) parçaların duvara yerleştirilmesi ve derze ilişkin çalışmalar (Filiz Diri Akyıldız, Gülüz Korkmaz ve Ömür Bakırer, 2016)

ODTÜ Yapı İşleri ve Teknik Daire Başkanlığı Yapı Bakım Müdürlüğü bünyesinde görev almakta olan Ahmet Can ve Ayhan Alkan tarafından yeni üretilen parçalar duvara özgününde olduğu gibi çimento harç ile ve var olan akslar devam edecek şekilde itinayla yerleştirilmiş, özgün detaydan farklı olarak bu alanda derzleme yapılmıştır (**Resim 14 - 5**). Harç yeterli dayanıma ulaştıktan sonra, yeniden tamamlanan alan ve özgün kısım arasındaki sınır algısını hafifletmek için geçiş bölgesine yeni üretilen birimler yerleştirilmiş ve Adnan Barlas tarafından metal tozu kullanılarak derz renklendirmesi gerçekleştirilmiştir. Çalışma Temmuz 2016'da tamamlanmıştır.

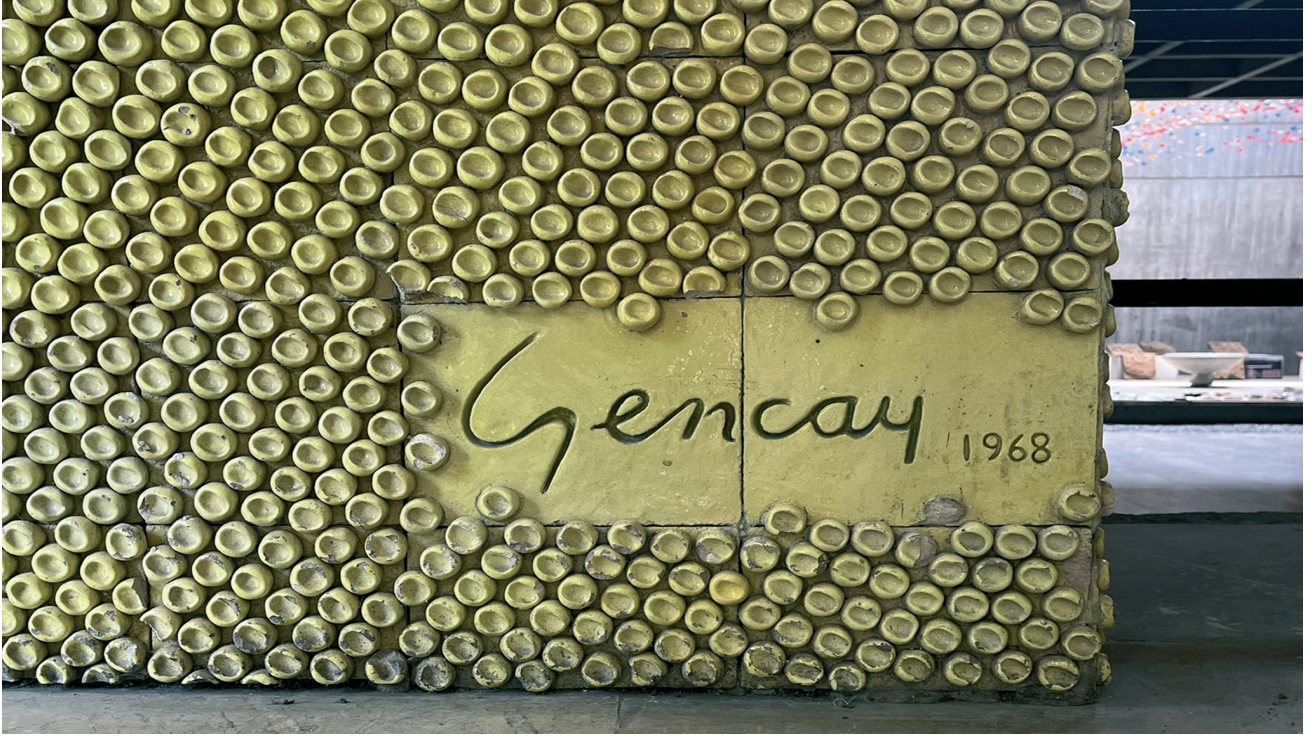
**Resim 15.** Mimarlık Fakültesi Gencay Kasapçı duvar panosu detay fotoğrafı (F. Diri Akyıldız, 2024)
