ADİYAMAN'DAN BİR KERPIÇ EV

M.Murat ERDİM

A HOUSE FROM ADİYAMAN

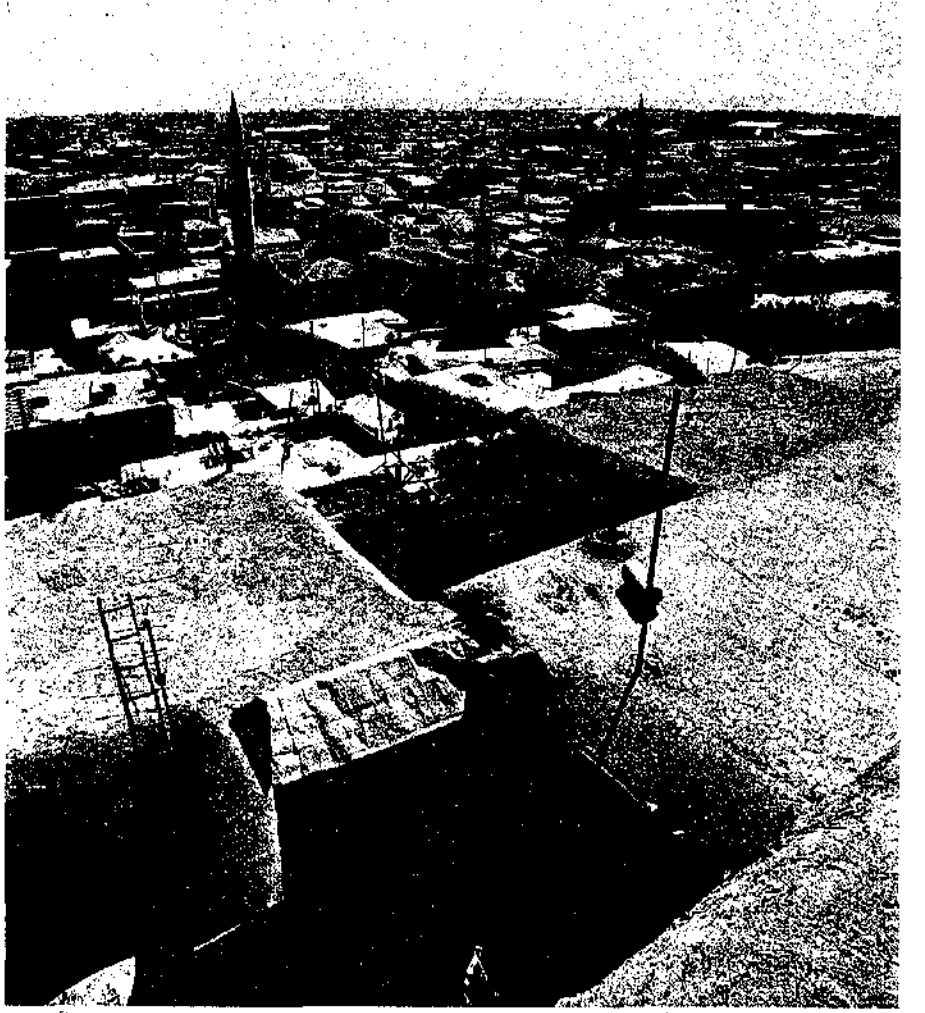
Şekil 1. Kalatepe'den Adiyaman'ın Güney-Doğu kısmının görünüşü

Oldukça sık dokulu bir yerleşmenin hakim noktasında yer alan
M.Türkân Evi, Adıyaman'ın güney-doğusuna yönelmiş, taşıyıcı
beden duvarları kerpiçten iki katlı bir evdir. Kuzey
doğrultusunda tepeye doğru çıkan Kale sokağı ile bu sokağa dik
açıyla birleşen ve Batıya yönelen Aksoy sokağının birleştiği
noktada, her iki sokağın üzerine oturmakta ve böylece evin
altında, üstü kapalı sokak geçitleri meydana gelmiş olmaktadır
(Şekil 1-2).

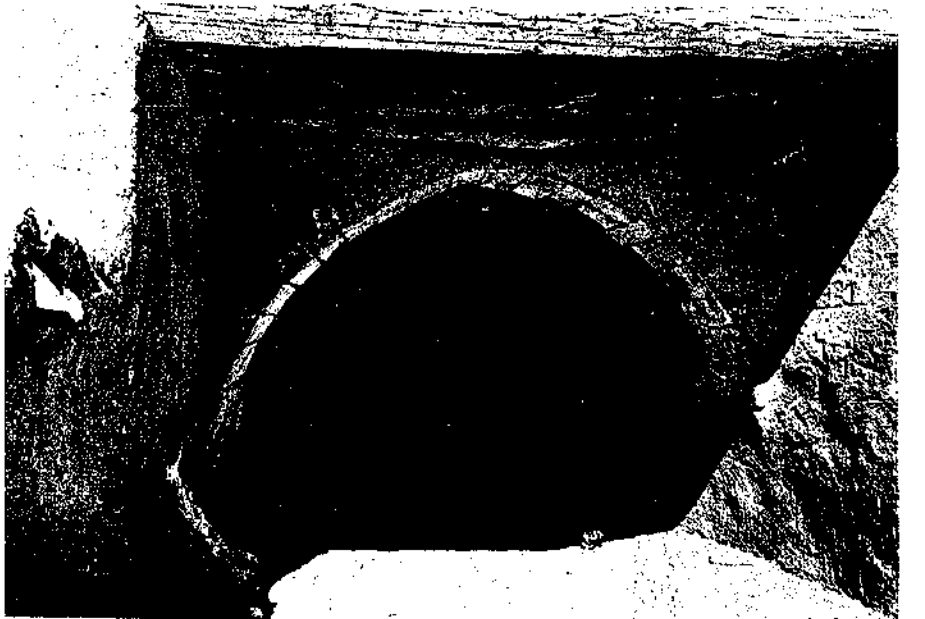
Şekil 2. M. Türkân Evinin Aksoy sokağı üzerine oturan kısım ve kesme taş kemer

Taş malzeme, zemin kat duvarlarında, ortalama yerden 1.00 m. yüksekliğe kadar çaplanmış moloz olarak, Aksoy sokağı üzerine oturan örtmenin bir bölümünü taşıyan kemerde, kesme taş olarak kullanılmıştır. Bunun dışında, evin avlu girişi üstündeki kemer de kesme taştandır (Şekil 2-3).

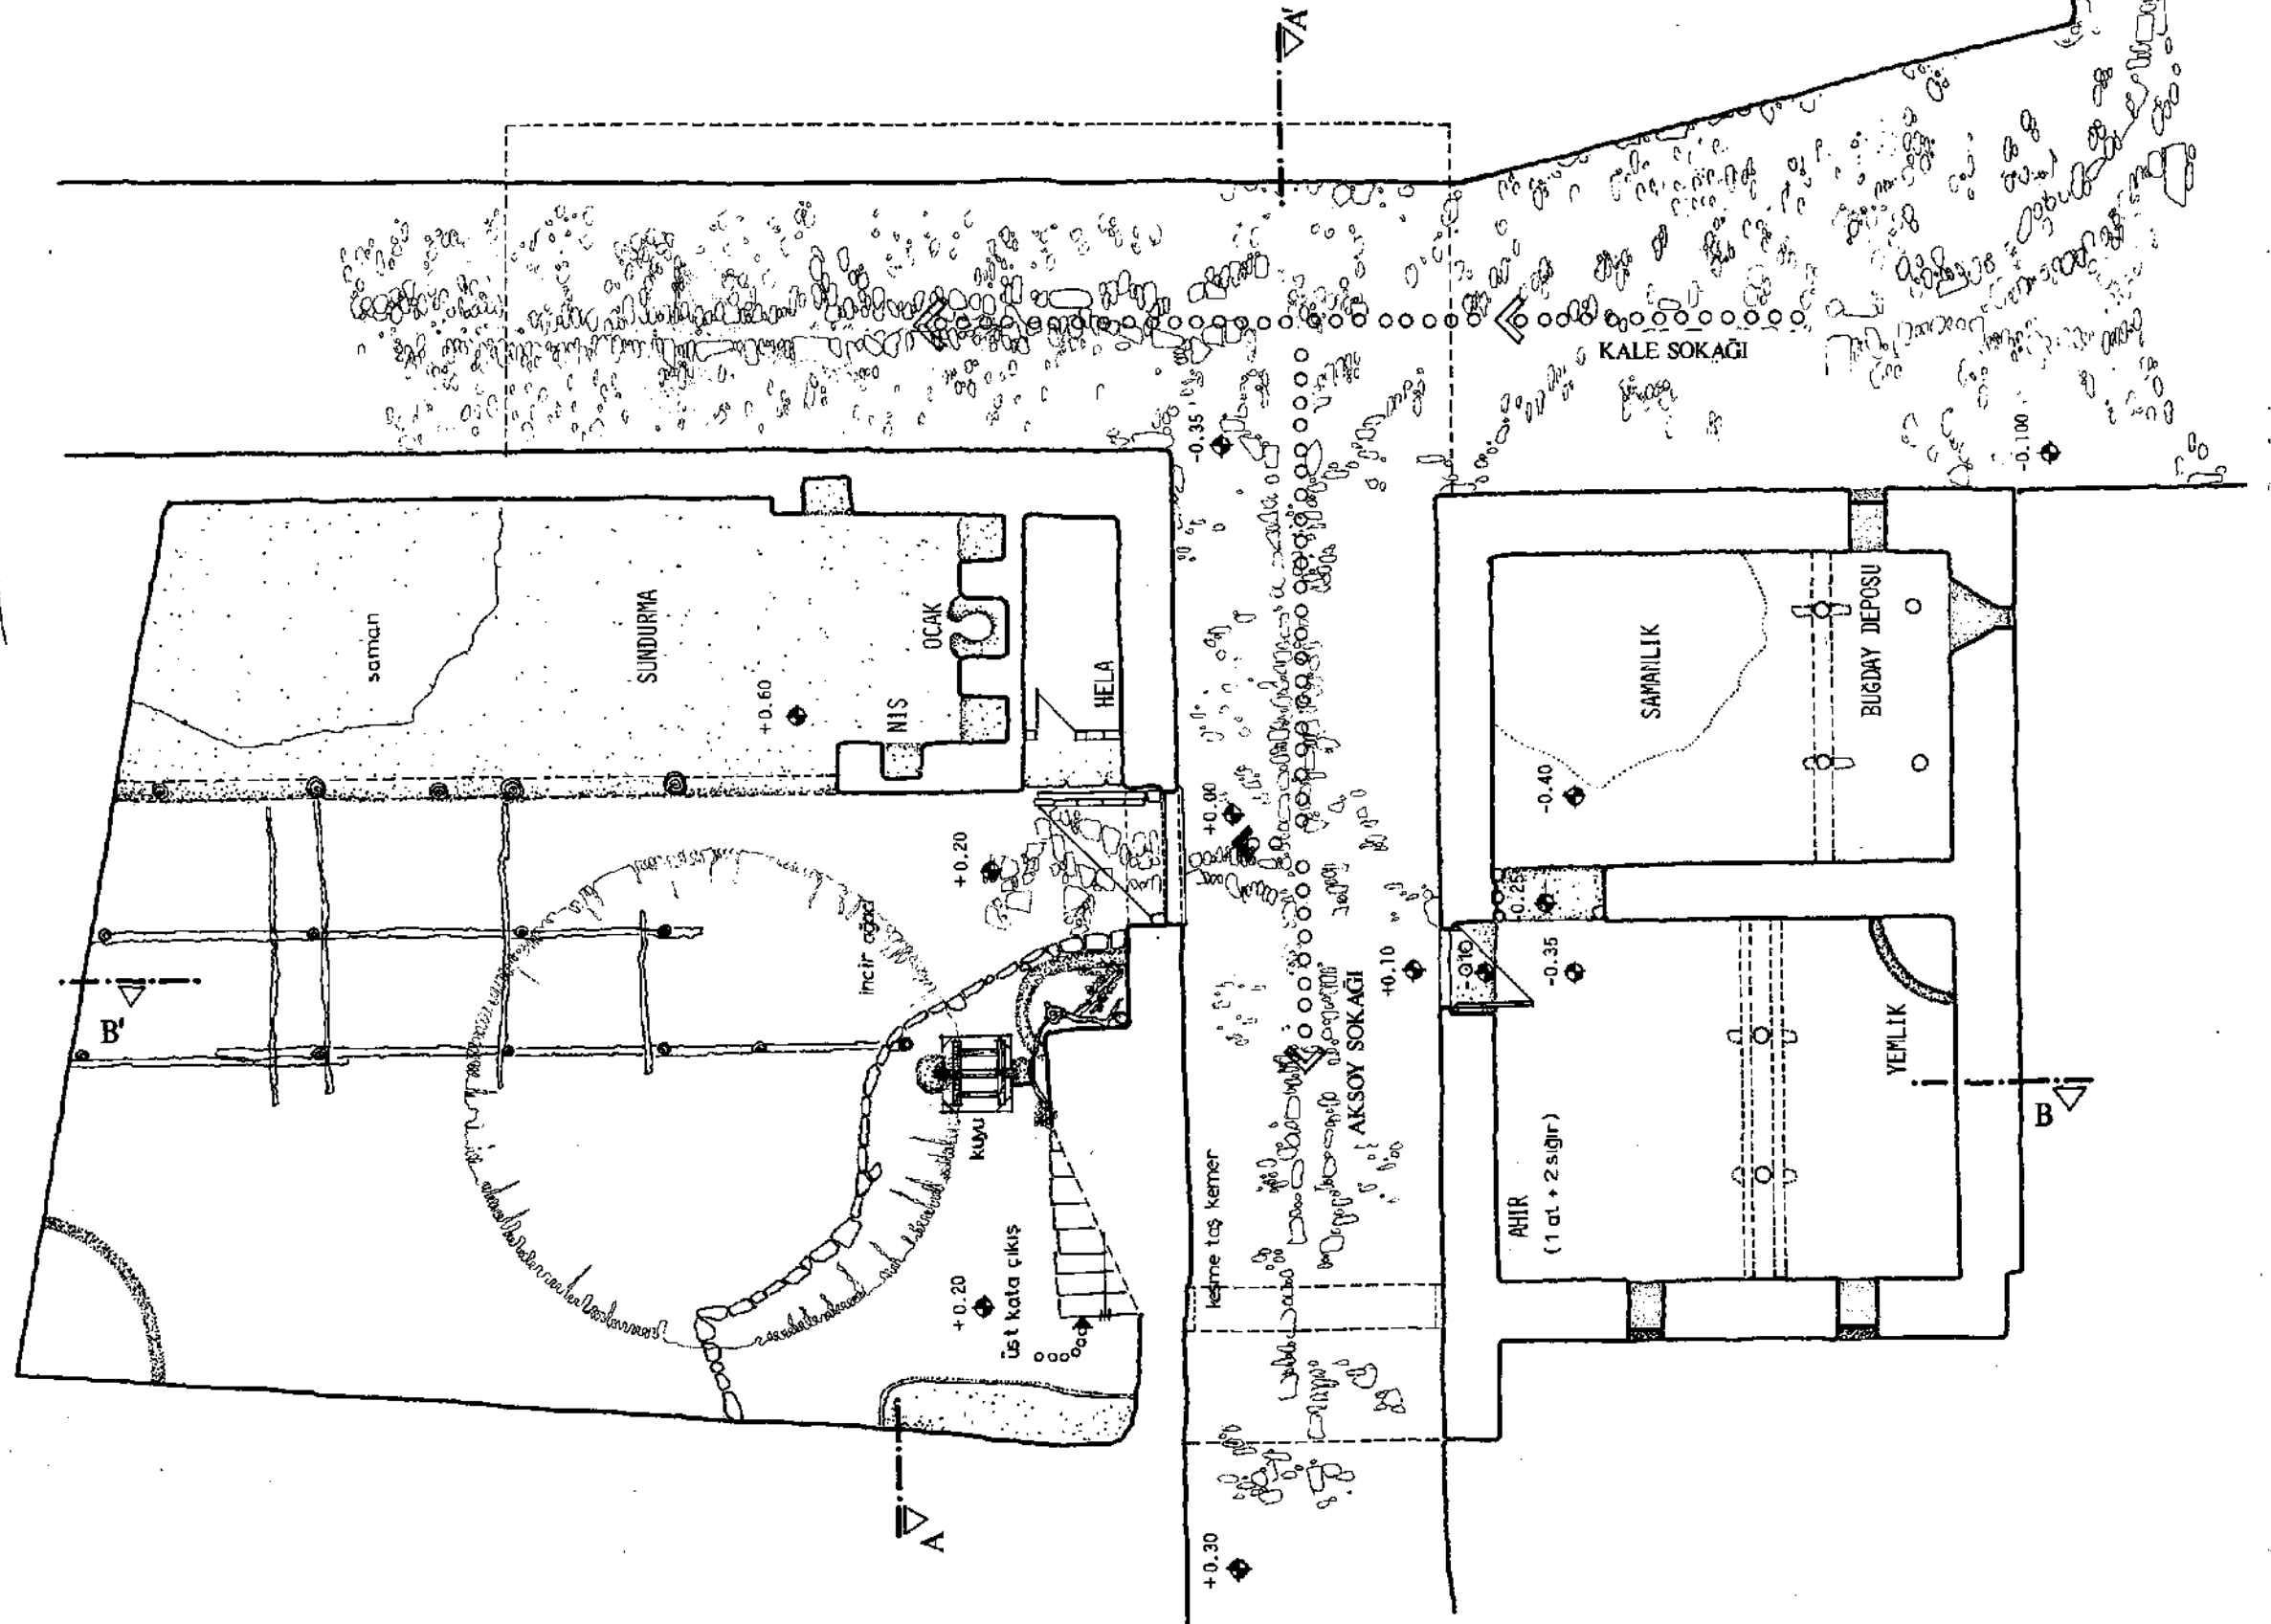
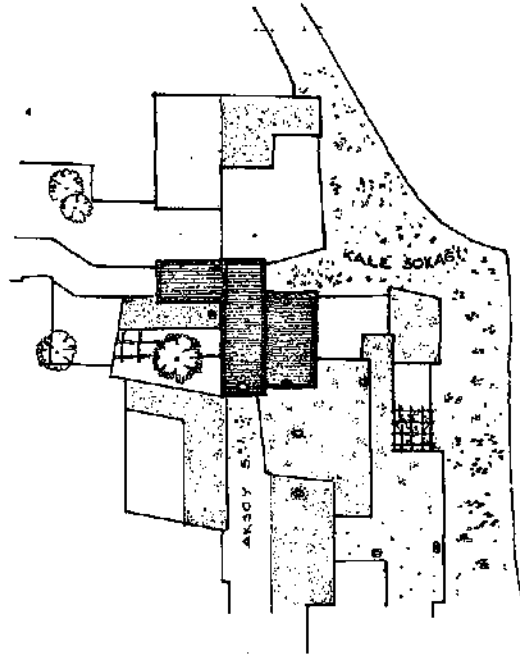
ZEMİN KAT PLANI

Şekil 4. Vaziyet Planı ve Zemin Kat Planı

Aksoy sokağının güneyinde, evin avlu giriş kapısının karşısında, ahır ve samanlığa açılan kapı bulunmaktadır. Sokak zemininden 0.25 m. düşük olan ahır döşemesi topraktır. Ahır girişinin doğusundaki geçitten samanlığa 0.10 m.lik kot farkıyla inilmektedir. Samanlığın güney kısmı buğday deposu olarak kullanılmaktadır (Şekil 4). Üst kattaki, haremlik, mutfak-kiler mekanlarının altına rastlayan ahır ve samanlığın Doğu-Batı doğrultusundaki tavan kirişlemeleri, samanlık kısmında iki dikme, bir ana kiriş, ahır kısmında, iki dikme, iki ana kirişle desteklenmişlerdir. Bu desteklemenin sonradan yapıldığı düşünülebilir. Evin güney cephesinde briketle yapılan onarımlar da bunu göstermektedir.

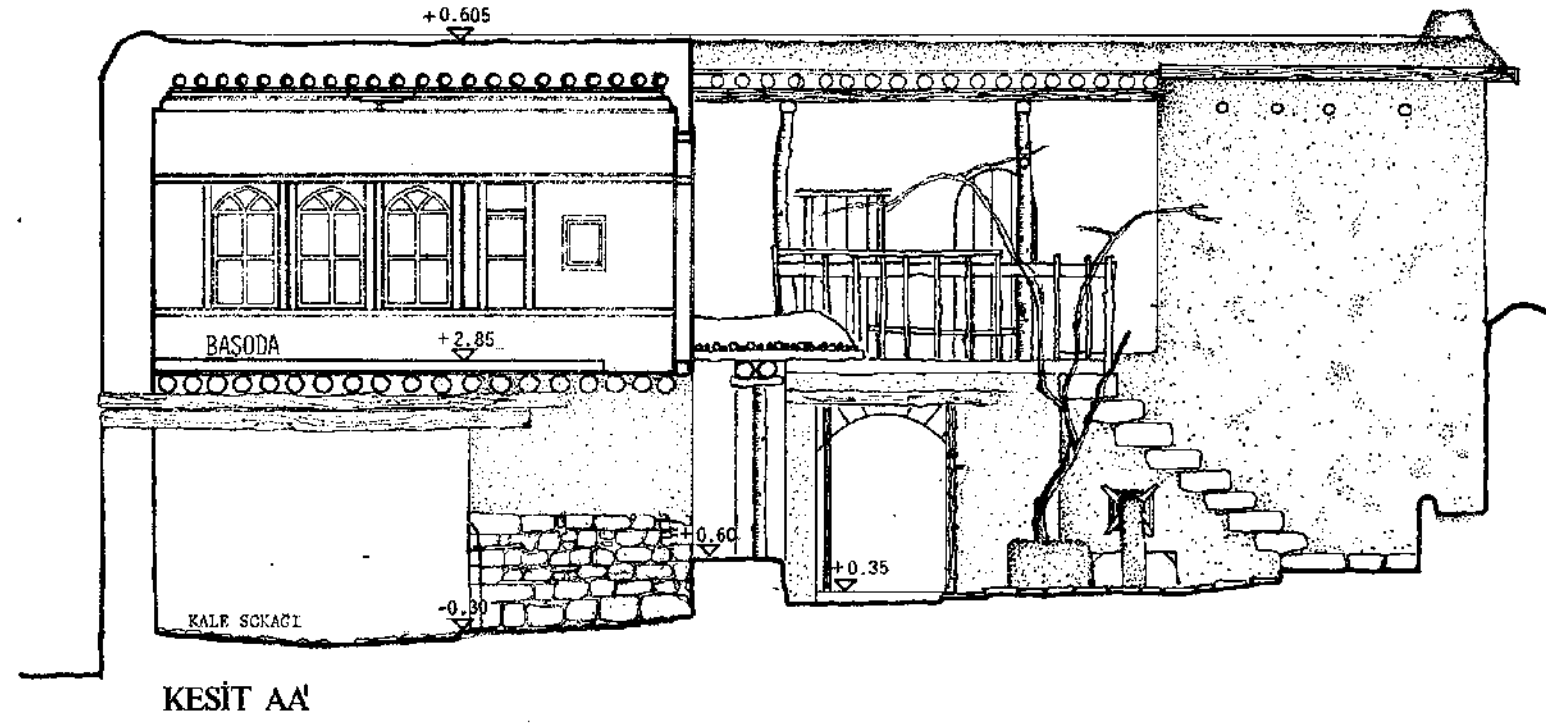
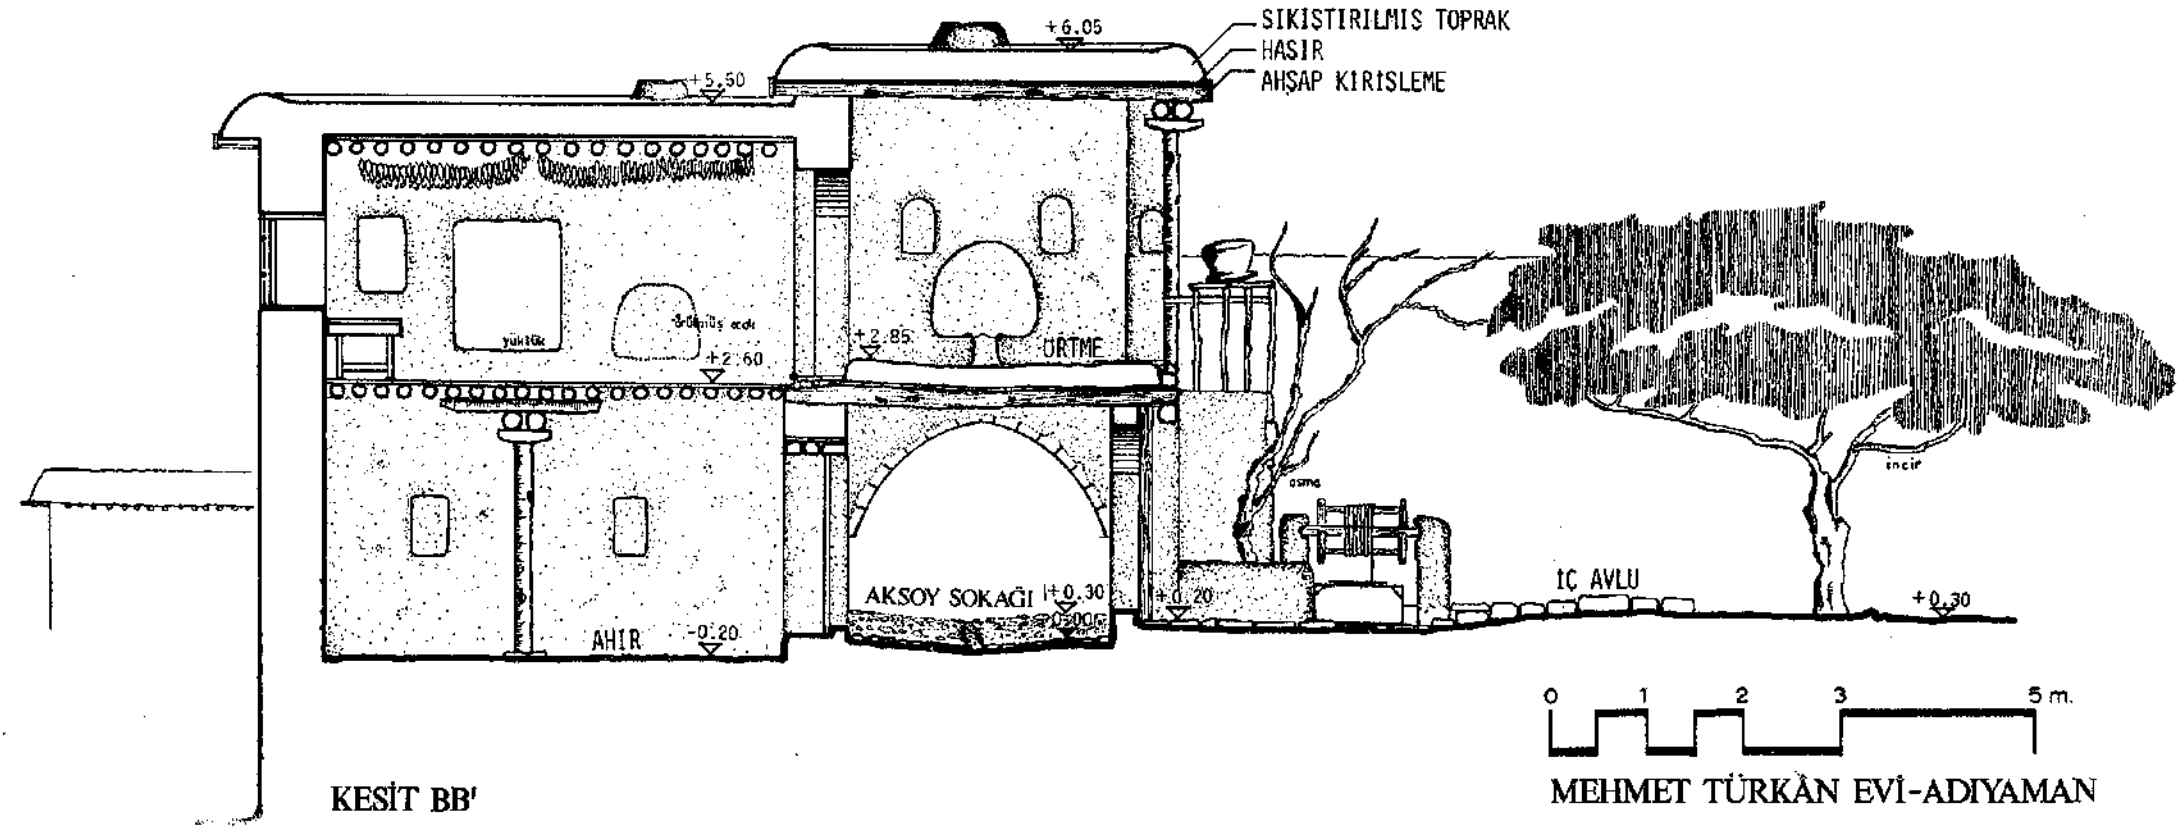
Şekil 10. AA Kesiti
Şekil 11. BB' Kesiti

Açıklıklar, 3-3,5 m. uzunluğundaki yuvarlak kesitli kavak veya meşe ağaçlarıyla geçilmekte, kesitler, 8-12 cm. arasında değişmekte, hatta yerine göre 18-20 cm.e kadar geniş tutulabilmektedir. Başodanın 70 cm. kalınlığındaki kuzey duvarı, Kale sokağı üzerindeki açıklığa, 18 cm. çapında üst üste konmuş iki meşe kiriş ile oturtulmuştur (Şekil 10, Kesit aâ).

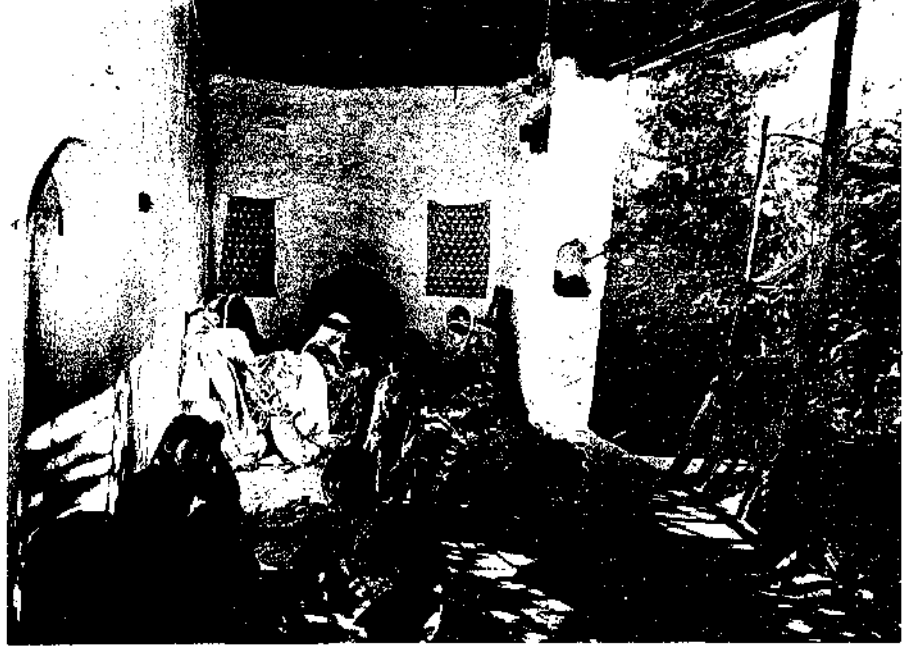
Şekil 5. Evin üst katındaki örtme nin ocaklı duvarı ve tütün dizen kadınlar

Adıyaman çevresinde en çok rastladığımız plan biçimlenmesini M.Türkân Evinin üst katında da görüyoruz. Kuzey'deki avluya yönelmiş örtme mekânı, üst kattaki diğer odaların açıldığı, avlu ve odalar arasındaki eylemleri birleştirici ve dağıtıcı bir kullanım özelliğine sahip olup, batı duvarındaki ocak ve nişlerin bulunduğu kuytu alan, evin kadını tarafından işlik olarak kullanılmaktadır (Şekil 5).

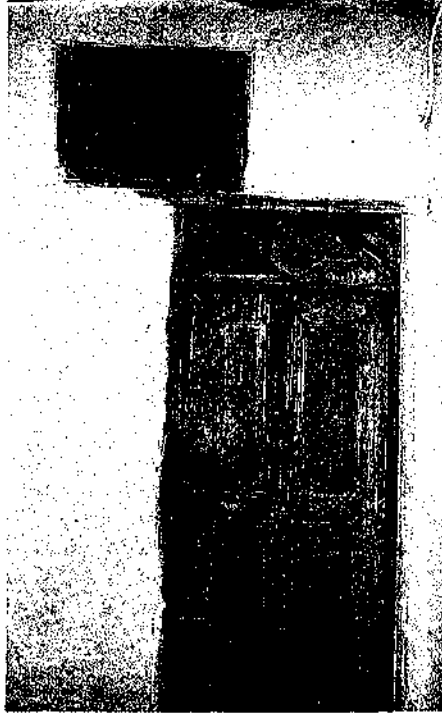
Şekil 6. Başoda'ya giriş kapısı ve tepe penceresi

Örtmenin Doğu duvarındaki mavi aşı boyalı ve dikdörtgen kasa pervazın çerçevelediği ahşap kemerli kapıdan (Şekil 6) girilen Baş Oda, evin diğer odalarında ve kırsal çevrede görmediğimiz süslü dolap, yüklük ve ahşap kemerli pencereleriyle dikkati çekmektedir (Şekil 8). Aksoy sokağı üzerine oturtulmuş Örtme'nin doğuya doğru uzantısını oluşturan Başoda, iki sokağın kesişme noktasında, Kale sokağı üzerine oturmuştur. Böylelikle, odanın güneyindeki hımsız duvar üzerindeki üç ahşap kemerli pencere, Kale sokağına ve sokağın sağladığı perspektif ile Adıyaman'ın güney doğusuna bakmaktadır (Şekil 1). Oda'nın kuzey duvarında altta ve üstte iki pervaz arasında, dört çekmeceli bir dolap ve yan yana iki yüklük girintisi yer almaktadır. Kapı eşliğinden 0.80 m. uzaklıkta 0.10 m. yükseklikteki döşeme, ahşap kirişleme üzerine tahta kaplama ve beton şaptan yapılmıştır. Odanın doğusunda bir divan bulunmakta, dolap ve yüklük nişleri perdeyle örtülmüştür.⁷

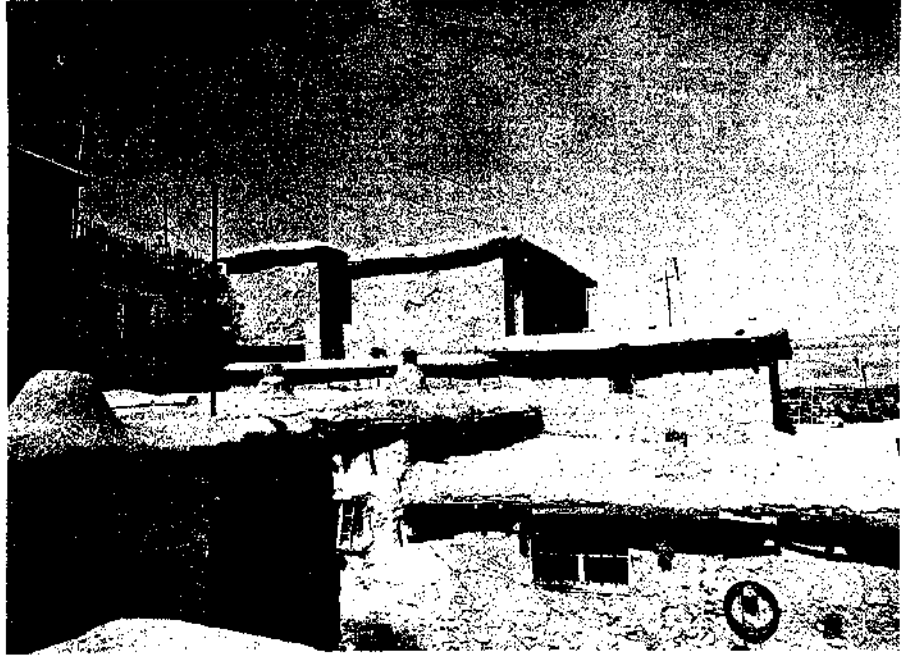
Şekil 9. Kaletepe'de kerpiç evlerin oluşturduğu çevre ve M.Türkân evinin konumu

Çatıdaki baca ise bunu kanıtlamaktadır (Şekil 9). Odanın, batı duvarıyla, kuzey duvarının birleştiği köşede, döşemeden 0.10 m. yükseltilmiş ve saç kaplanmış 1.10x0.60 m. boyutlarında bir yunmalık bulunmaktadır. Burada dökülün su, bir teneke boru ile Aksoy sokağına iletilmekte, sokaktaki meyilden yararlanılarak suyun açıktan akması temin edilmektedir. Bu odanın özgün kullanılışı hakkında kesin bir kanıtımız bulunamamasına karşın, haremlik olarak kullanılmış olabileceği kanısındayız. Yer yer
