# YEREL MALZEME İLE İNŞA EDİLMİŞ BİR CUMHURİYET DÖNEMİ YAPISI: İNŞA ÖNCESİ ÇALIŞMALARDAN YIKIMA MARAŞ HALKEVİ Sezgi GİRAY KÜÇÜK\*

## İNŞA ÖNCESİ ÇALIŞMALARDAN YIKIMA MARAŞ HALKEVİ

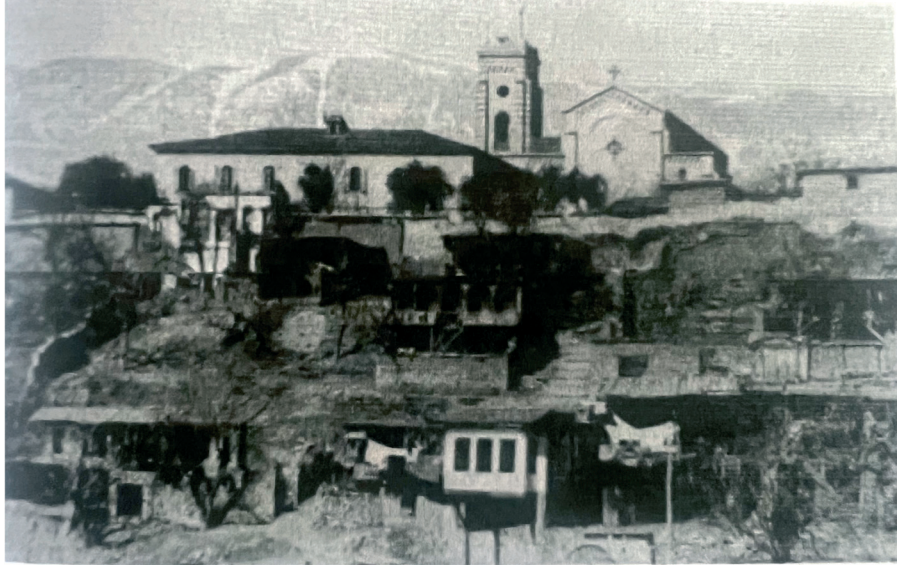
**Resim 2.** Abarabaşı Tepesinde, Fransisken Manastırı, Abarabaşı Kilisesi ve Latin Ortaokulu (Gönen, 2016, 261).

Fransisken Manastırı olarak da kaynaklarda geçmektedir (Gönen, 2016, 261) (**Resim 2**). 1920 Maraş Millî Mücadelesinde, Abarabaşı Kilisesi'nin ve bu kilisenin yer aldığı Kayabaşı Mahallesi'nin rolü büyük olmuştur. Bu mahalle, Millî Mücadelenin ilk teşkilatlanan mahallelerindenidir (Koç, 2010, 153). Fransızlar ve Ermeniler, Abarabaşı Kilisesini üs olarak kullanmışlar, Maraş'a ilk giren İngiliz birliği, içerisinde bu kilise de olan birkaç binaya yerleşmiştir. 250 Fransız ile 200 Ermeni, Abarabaşı Kilisesi'nde konuşlanmışlardır (Gümüşalan, 2012, 139). Savaşın dördüncü gününde, Kayabaşı Mahallesi'nin düşman eline geçme tehlikesi olduğunu değerlendiren Karakız oğlu Muhittin Bey, Abarabaşı Kilisesi'ni baskı altına almak ve kilisenin Fransızlarla irtibatını kesmek için, gaz dökerek kendi evini yakmıştır. Benzer şekilde Abdullah Çavuş da evini yakarak, yangının civardaki Ermeni evlerine yayılmasına çalışmıştır (Gönen, 2016, 230). Savaşın onuncu gününde, Ermenilerin Fransisken Manastırı'nda gruplandığı bilinmektedir (Gönen, 2016, 253). İlerleyen zamanda, Fransızlar savaştan çekilerek şehri terk etmiş, yenilgiyi kabul etmekte zorlanan bazı Ermeniler bu kiliseden ateş açmaya devam etmişlerdir (Günay, 2019, 51, 61). Savaş sona erdiğinde, Abarabaşı Kilisesi'nin doğu ve kuzey tarafının kısmen yandığı bilinmektedir. Bu kiliseden başka dokuz kilise, beş cami, 15 okul, 350 dükkân ve 1.000 ev de savaşta tahrip olmuştur. Savaşta yer alan Amerikalıların tespitlerine göre, Fransisken Manastırı, okullarının tahrip edilmesi hariç sapasağlam ayakta kalmıştır (Gönen, 2016, 328).

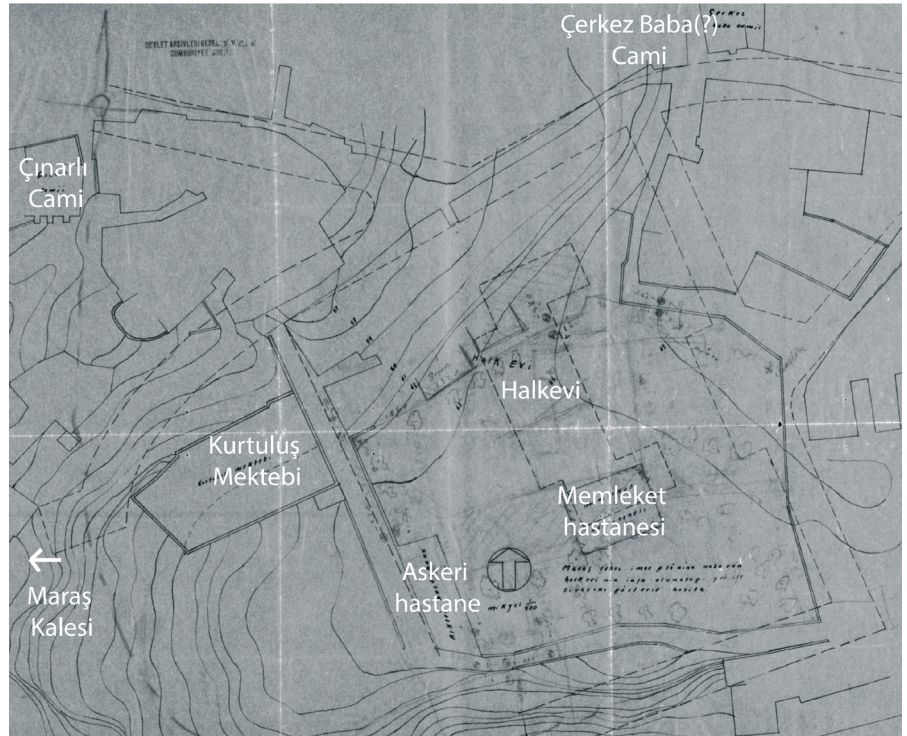
**Resim 3.** Maraş Halkevi taslak vaziyet planı (490-1-0-0, 1763-1156-1, 83).

1935 yılında, Abarabaşı Kilisesi'nin kalıntısı, papaz odaları ve Memleket Hastanesi'nin yer aldığı merkezî arsa satın alındıktan sonra, halkevi inşası için çalışmalar başlamıştır. Halkevi için seçilen arsa yüksek bir alanda olup dört yöne de açık ve çevreye hâkim konumdadır. İklimi itibarıyla özel önlemlerin alınmasının gerektiği Maraş'ta kış aylarında kuzeyden poyraz rüzgârlarının esmesiyle şehirde adeta hayatın durduğu, yazın faydalı rüzgârların batıdan estiği, bunun da fazlasının zararlı olduğu, arşiv belgesinde ifade edilmiştir (490-1-0-0, 1763-1156-1, 2). Maraş Halkevi tasarımı, bu veriler göz önüne alınmış olmalı ki, kuzey-güney doğrultusunda arsaya konumlanılmıştır (**Resim 3**).

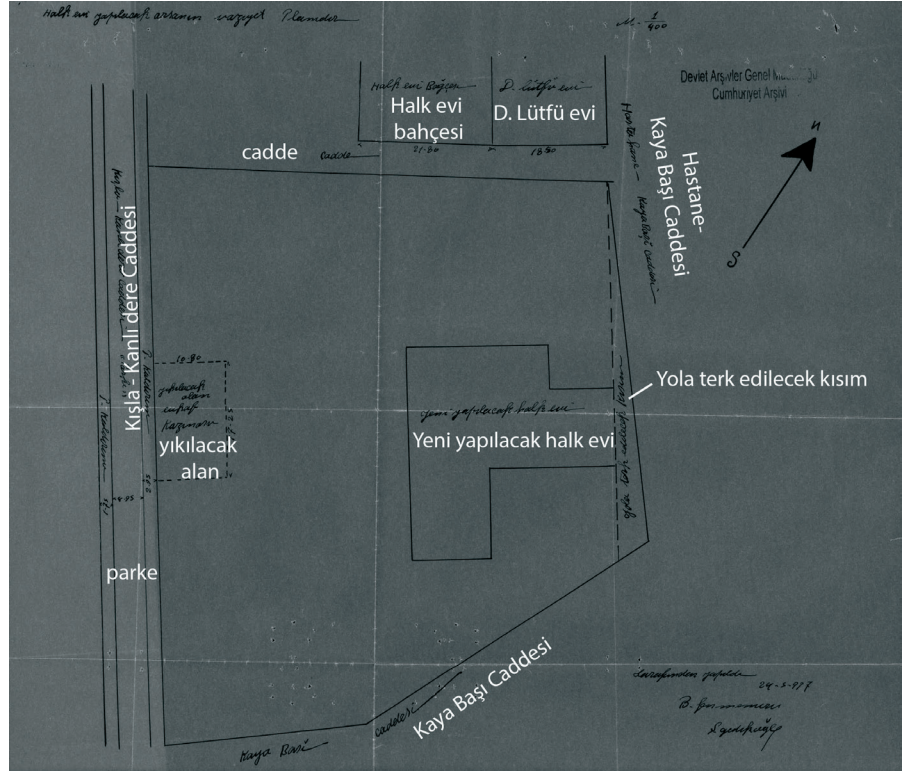
**Resim 4.** Şehircilik faaliyetleri kapsamında çizilmiş vaziyet planı ve yola terk edilecek kısım, 29 Mayıs 1937 (490-1-0-0, 1763-1156-1, 110).

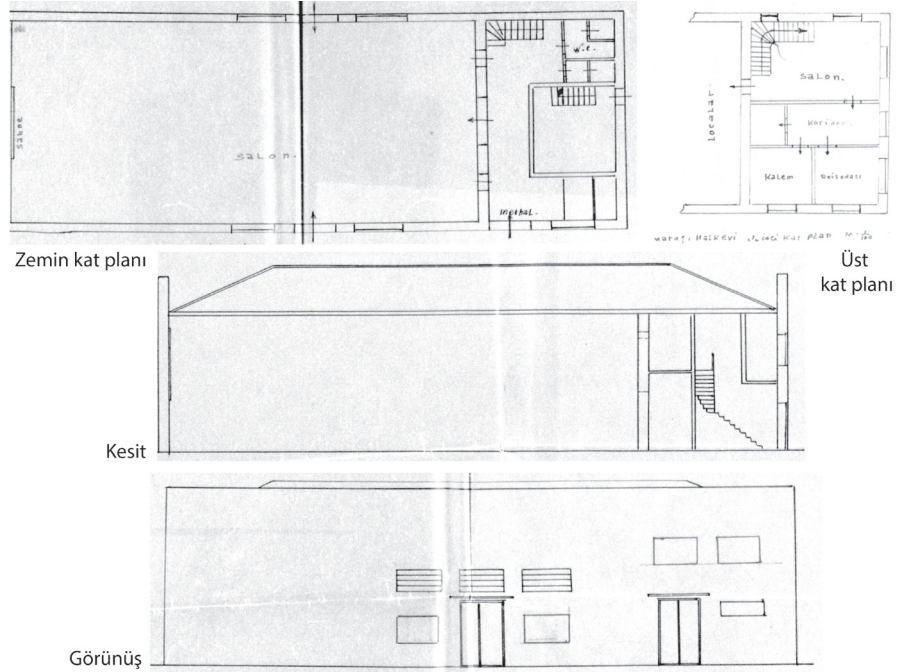
**Resim 5.** Maraş Halkevi için ilk tasarıya ait olduğu düşünülen kat planları, kesit ve görünüş (490-1-0-0, 1763-1156-1, 81 ve 82).

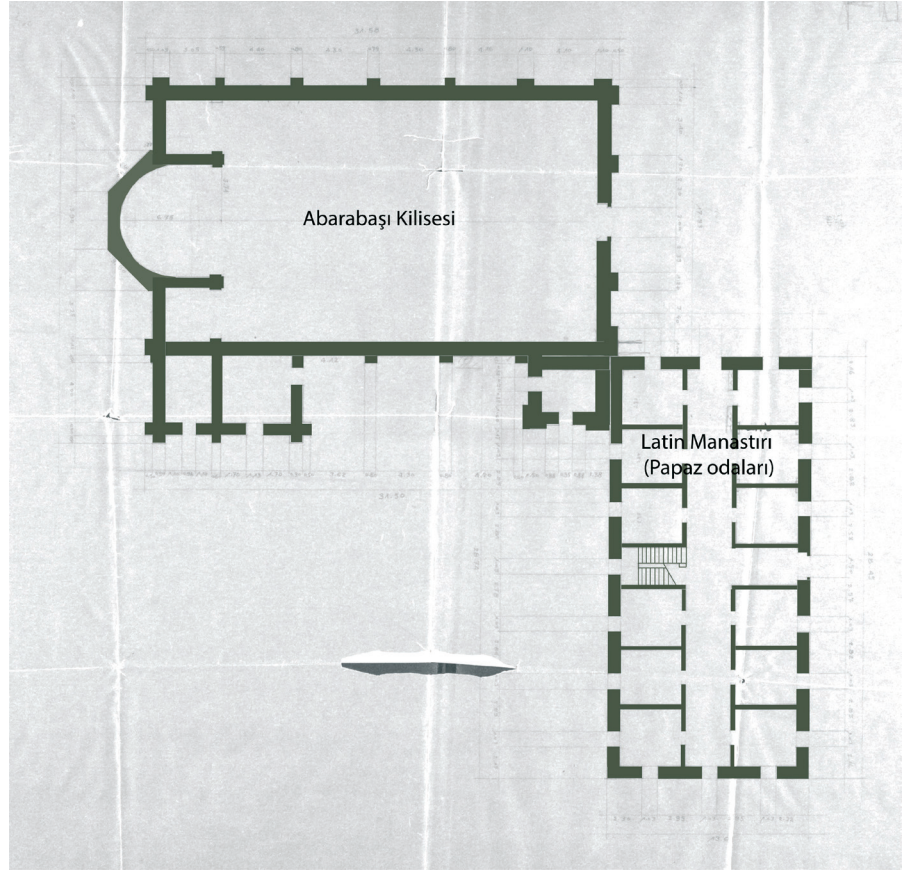
**Resim 6.** Halkevi arsasındaki yıkılması planlanan kilise ve yanındaki papaz odalarına ait plan (mevcut görseldeki okunaksız duvarlar, yazar tarafından koyulaştırılmıştır) (490-1-0-0, 1763-1156-1, 80).

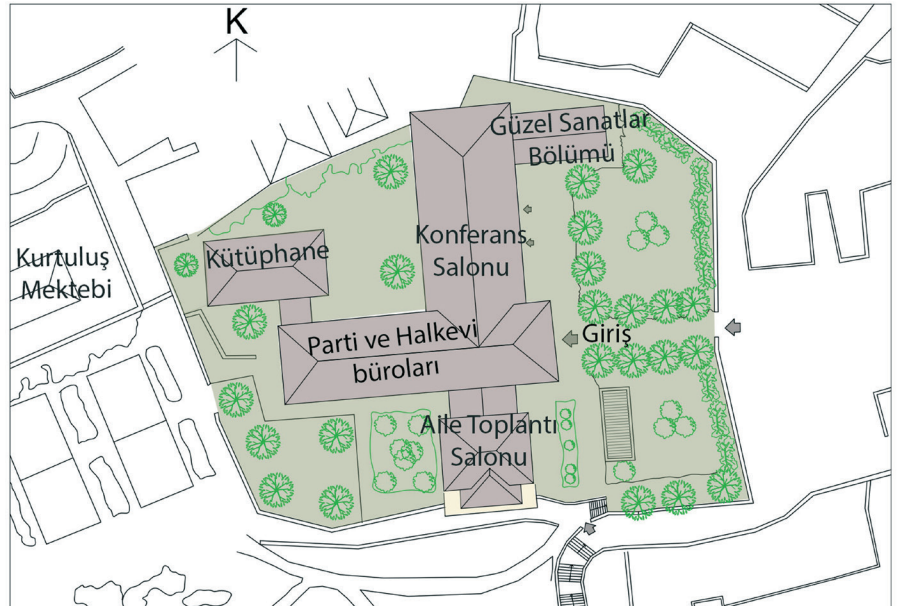
**Resim 7.** Maraş Halkevi vaziyet planı (490-1-0-0, 1763-1156-1, 78 üzerinden tekrar çizilmiş ve mekanlar saptanarak üzerine yazılmıştır).

Maraş Halkevi'nin temel atma töreni 30 Ağustos 1945'te yapılmıştır (Maraş: Vilayet Gazetesi, 1945, 1, 2). Arşivdeki fotoğraflardan görüldüğü ve yazışmalardan takip edildiği üzere; Maraş Halkevi kompleksi, aile toplantı salonu (gazino), konferans salonu, parti ve halkevi büroları, kütüphane ve güzel sanatlar bölümünden oluşmaktadır (**Resim 7**). Sadece fotoğrafları

Yığma yapım tekniği ve taş duvarlarla inşa edilmiş Aile Salonu, arsanın güney ucuna konumlanmıştır (**Resim 7 ve 13**). Kuzey cephesi, parti ve halkevi büroları ile arada tampon vazifesi gören küçük kısma dayalı olduğundan sağlamdır. Güney cephesi, alçak taş duvar üzerindeki dört ahşap dikme ve alt hizasındaki dört ahşap payanda ve çatısı ile oldukça hareketlidir (**Resim 13**). Yapının güney duvarı üzerinde üç kapı ve kenarlarda birer pencere ve üzerlerinde daha küçük kepenkli pencereler mevcuttur. Doğu ve batı cephelerinde aynı pencere sistemi, üçer adet olmak üzere tekrarlanmaktadır. Cephesi sıvalıdır. Şubat 1947'de, Seyfi Sonad ile inşaatı denetleyen Fazıl Esener, Aile Toplantı Salonu'na buzlu cam yerine düz cam takılması, pencere denizliklerinin çinko ile kaplanması ve Toplantı Salonu tavanının alçaltılması gerektiğini belirtmiştir (490-1-0-0, 1763-1155-1, 5, 6).

Güzel Sanatlar binası, dikdörtgen plan şemalı olup, yapının kuzeydoğusunda konumlanmaktadır (**Resim 7**). Batıda, yüksek bir istinat duvarına bitişik olarak, doğal taş kullanılarak yığma sistemde inşa edilmiştir (**Resim 14**). Pencere ve kapıların söveleri, denizlikler, bina köşeleri ve bodrum katında kesme taş, normal kata ait beden duvarlarında ise, ince yonu taş duvar örgüsü kullanılmıştır. Pencere ve kapıların ahşap olup yaklaşık dörtte bir oranında kısmı, üst pencere olarak ayrılmıştır. Beşik çatılı bu yapının doğu cephesinde iki adet dikdörtgen pencere, güney cephesinde üç pencere ve bir kapı bulunmaktadır. 29 Haziran 1946'da kiremit uygulamasının devam ettiği görülmektedir (490-1-0-0, 1763-1156-1, 52). Şubat 1947'de Sonad ve Esener'in kontrolü sonrası, çinko oluğun yeniden yapılması gerektiği ve pencerelere kuranglez eklenmesi gerektiği belirtilmiştir (490-1-0-0, 1763-1155-1, 4, 5, 6).

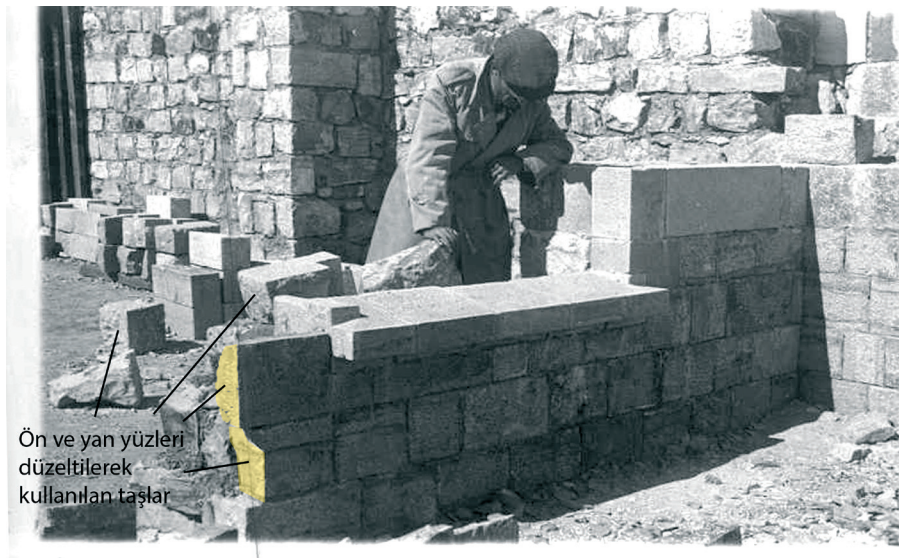
Ön ve yan yüzleri  
düzeltilerek  
kullanılan taşlar

**Resim 8.** Maraş Halkevi inşaatında yerli ustalar tarafından taş duvar örülmesi (490-1-0-0, 1763-1156-1, 72).

Seyfi Sonad'a yazılmış bir yazıda görüldüğü üzere, inşaatla kullanılacak taş iki renkli olup, 6 km uzaklıktaki Ahır Dağı eteklerinden çıkarılacaktır. Daha yakında da taş ocakları bulunmaktadır ancak bunların üst tabakaları dondan etkilenmiş olabilir. Ayrıca 80 km mesafede, yonuya elverişli granit taşının da olduğu ifade edilmiştir. Kum, 9 km mesafede bulunan Aksu Deresi'nden getirilecektir. Yörede, işçilik pahalı olmakla beraber, taş, ahşap ve demir ile uğraşan, işinin ehli ustaların olduğu, arşiv belgesinde belirtilmiştir. Bu dönemde, Maraş'ta yerel yapım tekniği bağdadidir (490-1-0-0, 1763-1156-1, 2). Ancak simgesel halkevi binası, Türkiye genelindeki anıtsal yapılarda olduğu gibi kâgir yapım tekniğiyle, sağlam, dış koşullara dayanıklı ve anıtsal formuyla yerel bir malzeme olan doğal taş kullanılarak inşa edilmiştir. Halkevinin salon kısmında, taşın yanı sıra hatıl olarak betonarme de kullanılmıştır. Yörenin taşçı ustaları, kesme taş ve ön ve yan yüzleri düzeltilen taşların kullanıldığı ince yonu taş örgüsüyle duvarları örmüş, denizlikleri kesme taş ile oluşturmuşlardır (**Resim 8, 9, 10**).

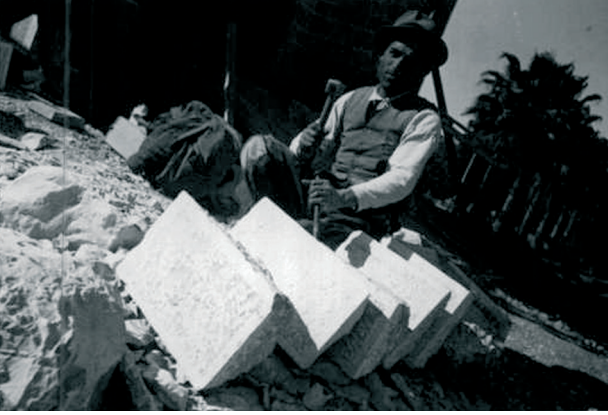
**Resim 9.** Geleneksel yöntemlerle taşı şekillendiren bir usta (490-1-0-0, 1763-1156-1, 16).

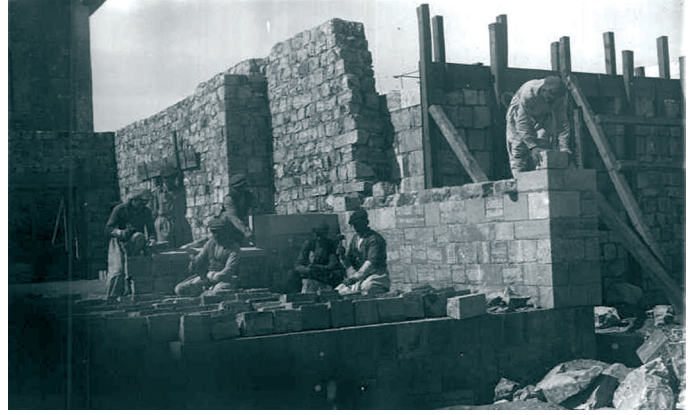
**Resim 10.** Halkevi inşaatı taş duvarları örülmesi süreci (490-1-0-0, 1763-1156-1, 65).

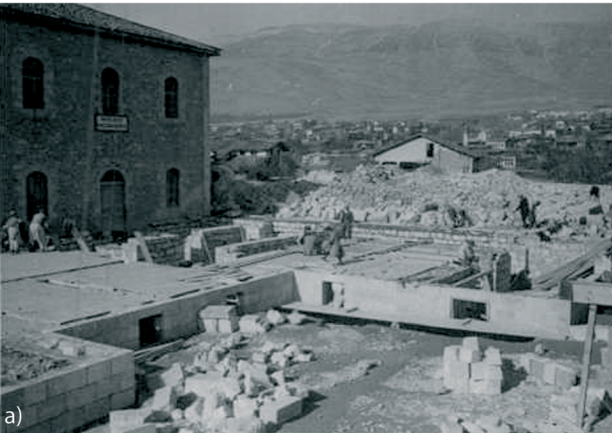
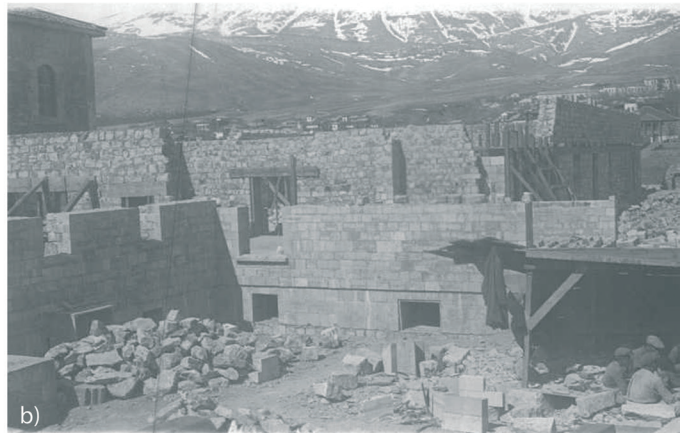
**Resim 11.** a) Maraş Halkevi inşaatında taş temeller ve zemin kat duvarları. Arka plandaki taş yığınının kiliseden sökülen taşlar olduğu düşünülmektedir (490-1-0-0, 1763-1156-1, 12). b) İnşaatın ilerleyen döneminde aynı yönden duvarlar (490-1-0-0, 1763-1156-1, 54).

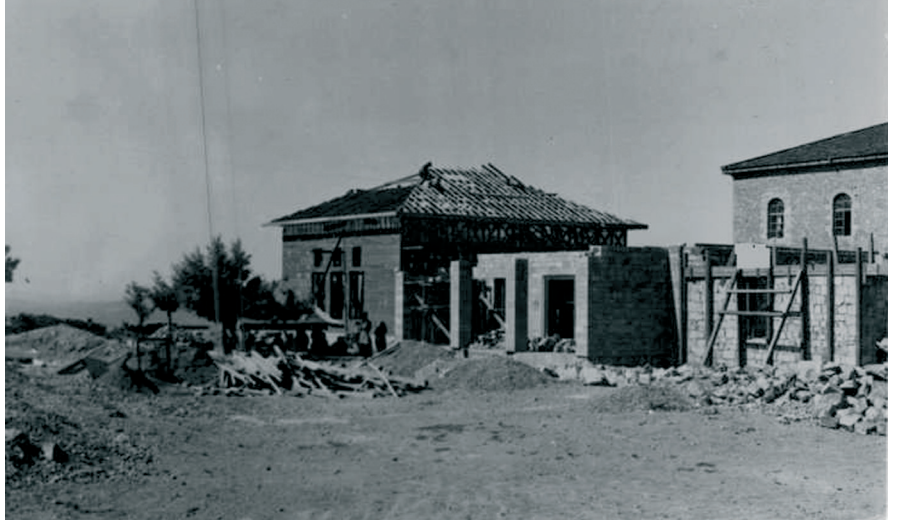
**Resim 12.** Solda Aile Salonu, ortada inşa sürecinde Halkevi girişi, sağda inşa sürecinde Konferans Salonu. Sağda arka planda Kurtuluş Mektebi (490-1-0-0, 1763-1156-1, 63).

edilmesine sebep olmuştur. Bu belgede, konferans salonunun da kâgir olarak inşa edilmesinin planlandığı belirtilmiştir (490-1-0-0, 1763-1155-1, 4). İlerleyen zamanda, müfettiş de yapıyı kontrol etmiş, bazı yorumlar yapmıştır. Bu yorumlara göre, konferans salonu inşaatı, planına uygun ve kurallar çerçevesinde başarılı bir şekilde uygulanmıştır. Ancak Gazino (Aile Salonu) kısmı, kâgir yerine ahşap inşaat sistemiyle yapılmalıdır. Müfettiş, bu yeri engebeli ve fazla eğimli bulmuş, burada ağır bir kitlenin inşasını doğru görmemiştir. Ancak Sonad, arazi durumu ve yerel inşaat göz önüne alınarak, Aile Salonu'nun projede olduğu gibi kâgir olarak inşasına devam edilmesinin yerinde olacağını belirterek, müfettişin bu konudaki önerisini uygulamaya koymamıştır (490-1-0-0, 1763-1155-1, 12) (**Resim 12**).

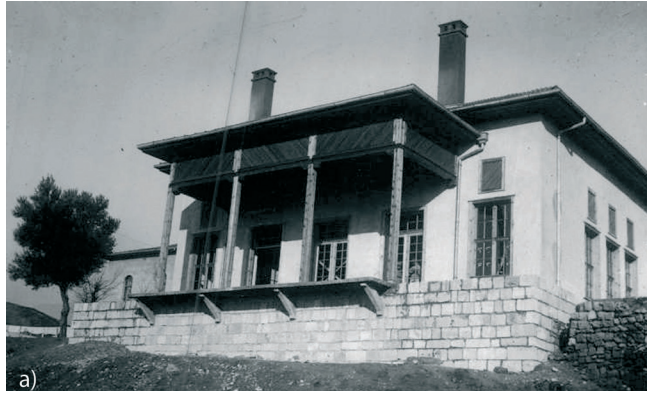
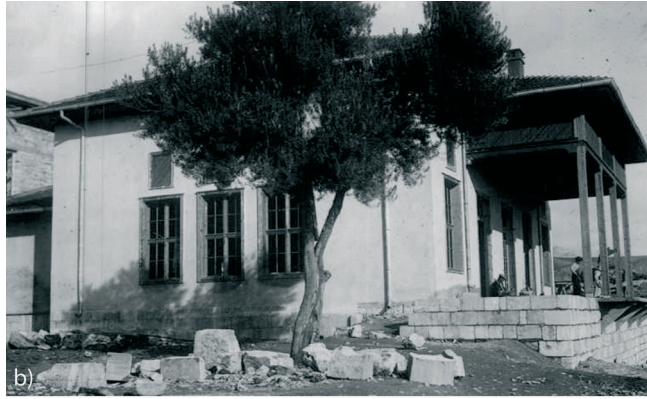
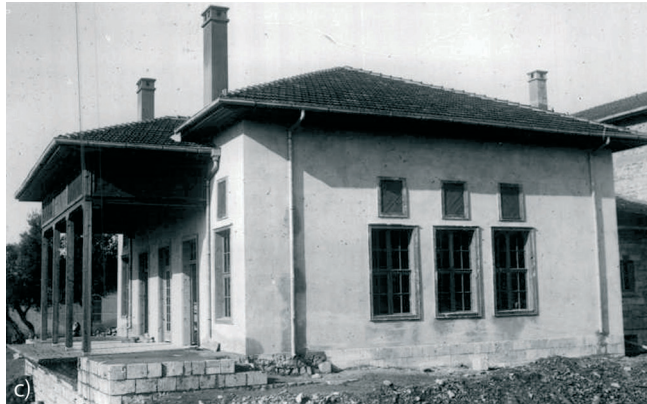
**Resim 13.** Aile Salonu binası a) Güney cephesi (490-1-0-0, 1763-1156-1, 44). b) Doğu cephesi (490-1-0-0, 1763-1156-1, 48). c) Batı cephesi (490-1-0-0, 1763-1156-1, 36).

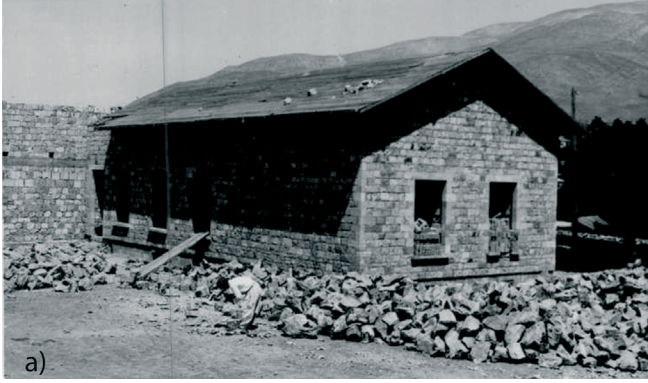
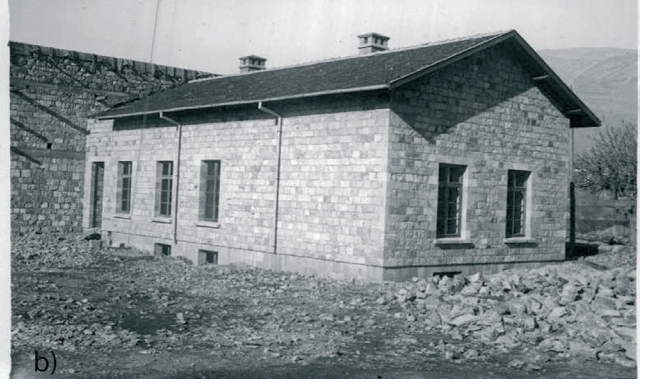
**Resim 14.** Güzel Sanatlar Binası, a) 1946 yılında, kiremit uygulama süreci devam ederken (490-1-0-0, 1763-1156-1, 52). b) İnşaat bitiminde (490-1-0-0, 1763-1156-1, 38).

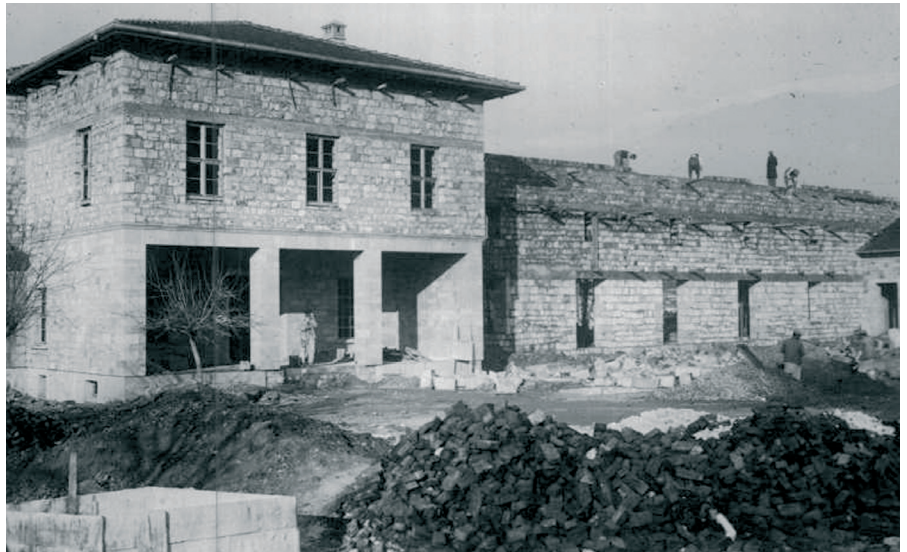
**Resim 15.** Solda Halkevi girişi, sağda Konferans Salonu (490-1-0-0, 1763-1156-1, 57).

Halkevine giriş, iki kesme taş ayak ile bölünen, üç açıklıklı bir kısımdan sağlanmaktadır (**Resim 7 ve 15**). Giriş bölümünde, zemin ve bodrum katlar kesme taş, üst kat, ince yonu taş duvar tekniği ile örülmüştür. Katlar arasında taş silmeler mevcuttur. Girişin kuzeyinde konferans salonu, batısında parti ve halkevi büroları vardır. Konferans salonu, halkevinin en gösterişli ve büyük, aynı zamanda halkevine gelir de getirmesi planlanan önemli bir yapısıdır. İnşaatı sona bırakılmış olsa da tamamlanabilmiştir. Konferans salonu iki katlı olup, katlar arasındaki döşeme betonarmedir (490-1-0-0, 1763-1156-1, 63, 64) (**Resim 16**). Pencere

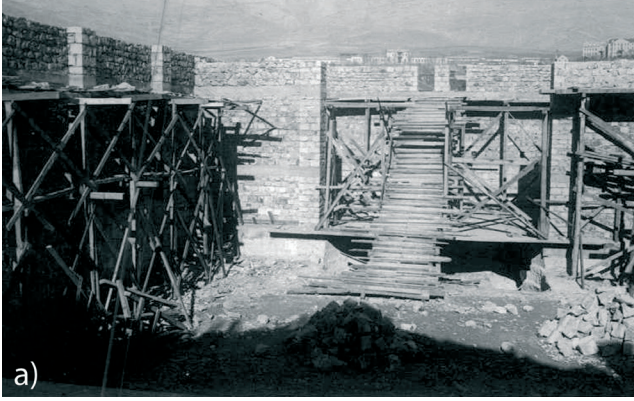
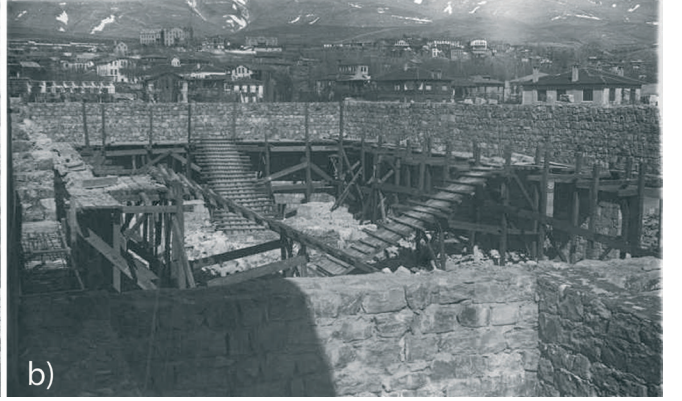
**Resim 16.** Beden duvarları inşası sonrası konferans salonu içinde sahne inşası hazırlıkları (490-1-0-0, 1763-1156-1, 61, 68).

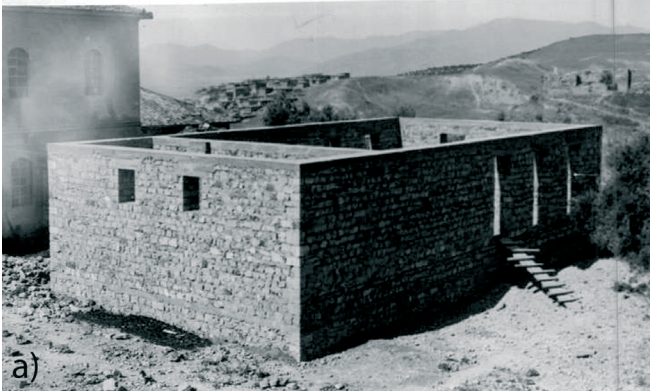
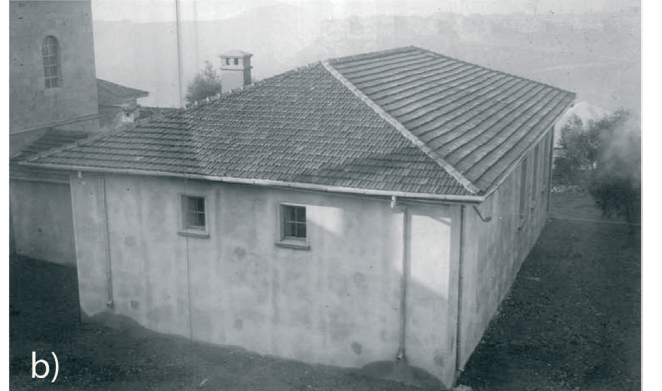
**Resim 17.** Kütüphane binası a) 1946 yılında beden duvarları tamamlanmış vaziyette (490-1-0-0, 1763-1156-1, 66) b) İnşaat bitiminde (490-1-0-0, 1763-1156-1, 74).

Kütüphane binası, halkevi kompleksinin batısında yer almakta olup dikdörtgen planlıdır. Güney cephesinin doğu ucundan, parti ve halkevi odaları binası ile arasında yer alan tampon bölgeye bitişiktir (**Resim 7 ve 17**). İki mekândan oluşmaktadır. Doğu cephesi üzerinde küçük iki, kuzey cephesi üzerinde büyük üç pencere vardır. 1946 yılında inşa halinde olan kâgir binanın köşelerinde kesme taş kullanılmıştır. Cepheler sıvanmış olup kırma çatı, Marsilya kiremit ile örtülmüştür. Şubat 1947'de Sonad ve Esener'in kontrolü sonrası, kütüphane bankosunun ortadan açılması, mozaik kornişlerin düzenlenmesi ve tadilat planında gösterilen kütüphane girişinin tamamlanması gerektiği belirtilmiştir (490-1-0-0, 1763-1155-1, 5, 6). Ayrıca, tüm binalar dâhilinde bacaların kısaltılması ve saklanması gerektiği de ifade edilmiştir. Sonad ve Esener'in inşaat kontrolleri sırasındaki önerilerinin uygulanıp uygulanmadığı bilinmemektedir.

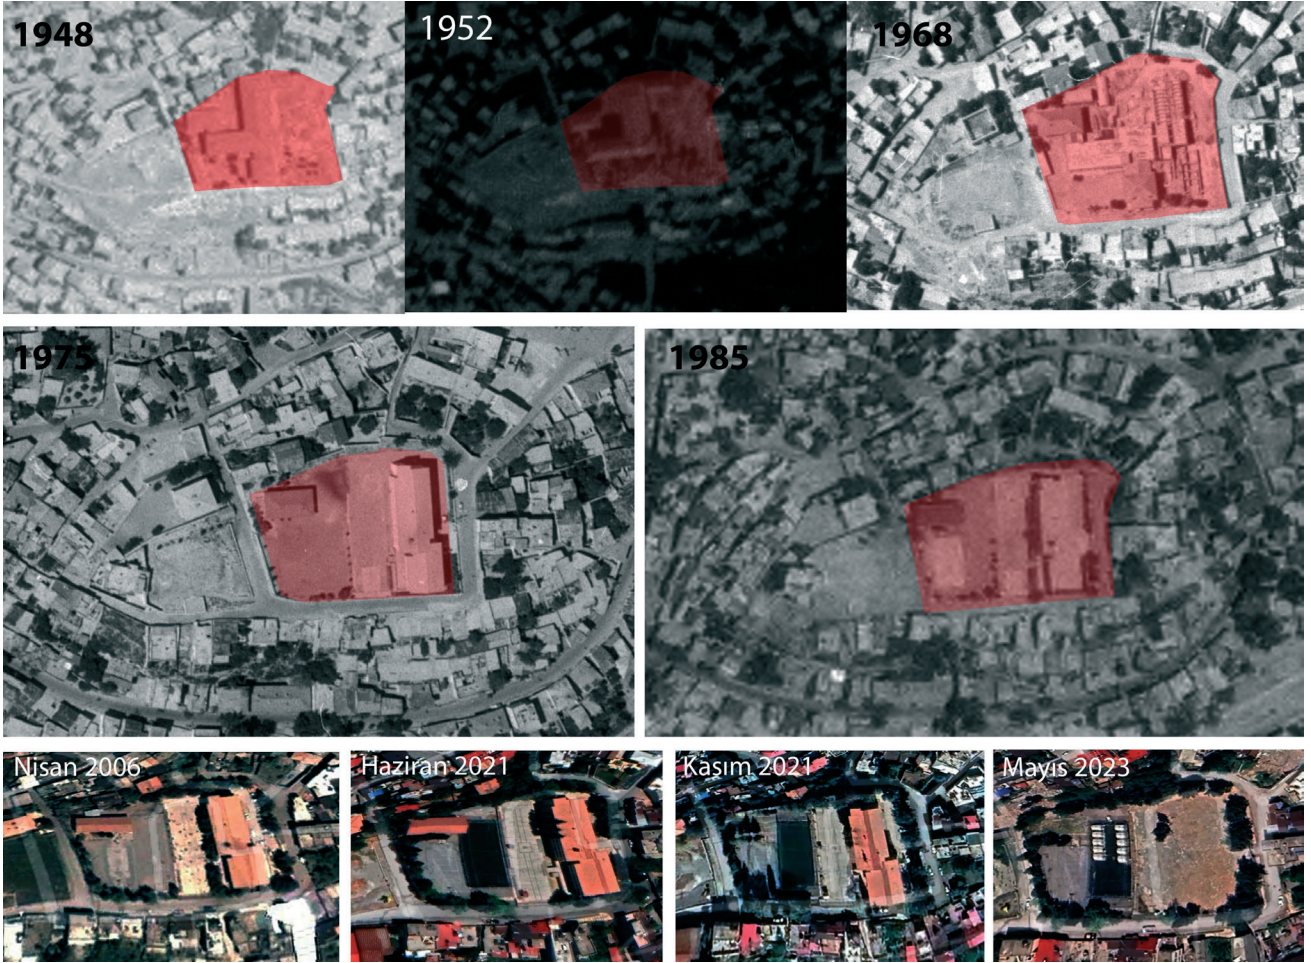
**Resim 18.** 1948-1985 yılları arasındaki Harita Genel Müdürlüğü hava fotoğrafları ve 2006-2023 yılları arasındaki Google Earth hava fotoğraflarında Maraş Halkevi ve civarı (yazar tarafından hazırlanmıştır).

Harita Genel Müdürlüğü'nde, Maraş bölgesine ait 1948, 1952, 1968, 1975, 1985 ve 1999 tarihli hava fotoğrafları mevcuttur. 1948 ve 1952 tarihli hava fotoğrafının görüntü kalitesi çok yüksek olmasa da halkevi binaları görülebilmektedir (**Resim 18**). 1968 tarihli hava fotoğrafı 1948 ve 1952 fotoğraflarına kıyasla daha nettir ve yapıların konturları görülebilmektedir. Bu fotoğrafa göre 1968 yılında kütüphane binası, parti ve halkevi bürolarına ait binanın giriş kısmı hariç diğer kısımları, kütüphane ile bürolar binası arasındaki tampon bölge, aile toplantı salonu ve bürolar binası arasındaki tampon bölge mevcut olup (**Resim 7**), halkevinin giriş kısmı, konferans salonu ve güzel sanatlar binası (**Resim 15**) yıkılmıştır. Kütüphanenin kuzey kısmında, inşaata ait olduğu düşünülen küçük yapılar inşa edilmiştir. 1968'de, halkevi binalarının doğusuna kuzey-güney doğrultusunda konumlanan, yeni büyük bir bina inşa edilme sürecindedir. Bu binanın Kahramanmaraş Ortaokulu olduğu, daha sonraki fotoğraflardan anlaşılmaktadır. Yedi sene sonrasına ait hava fotoğrafında, kütüphane haricindeki diğer halkevi yapılarının yıkılmış olduğu görülmektedir. 1975 yılında, halkevine ait arsada sadece kütüphane binası ve Kahramanmaraş Ortaokulu vardır. 1985 yılında eski kütüphane binasının önünde bir zemin çalışması olduğu anlaşılmaktadır. 1999 yılına ait hava fotoğrafı çok bulanık olduğundan sadece silüet halinde halkevinin kütüphane binası ve ortaokul binası seçilebilmektedir. Daha sonraki yıllara ait hava fotoğraflarına Google Earth uygulaması üzerinden erişilebilmiştir (**Resim 18**). Nisan 2006'da kütüphane binasının önündeki açık alan, basketbol sahası olarak kullanılmaktadır. Halkevine ait kütüphane binasının da okulun spor salonu olarak kullanıldığı düşünülmektedir. Haziran 2021'de kütüphane ile ortaokul arasındaki alana daha büyük bir çim futbol sahası yapılmıştır. Uydu görüntülerine göre kütüphane binası, 2021 yılının Haziran ile Kasım ayları arasında bir dönemde

yıkılmıştır. 6 Şubat 2023 depremi sebebiyle olsa gerek, Şubat 2023 tarihli uydu görüntüsünde Kahramanmaraş Ortaokulu'nun çatısında hasarlar görülmektedir. Bu görüntüde, okulun futbol sahasının deprem çadırları için kullanıldığı anlaşılmaktadır. Mayıs 2023'te Kahramanmaraş Ortaokulu mevcut değildir. Depremde ağır hasar alan binanın ilerleyen aylarda yıkıldığı düşünülmektedir.
